Saksref.: 2013/14798-223

Dato: 25.10.2024

## **Veumbekken - Holmen. Notat til Planutvalget**

## Vurdering av flo- og flomforhold Tilleggsrapport

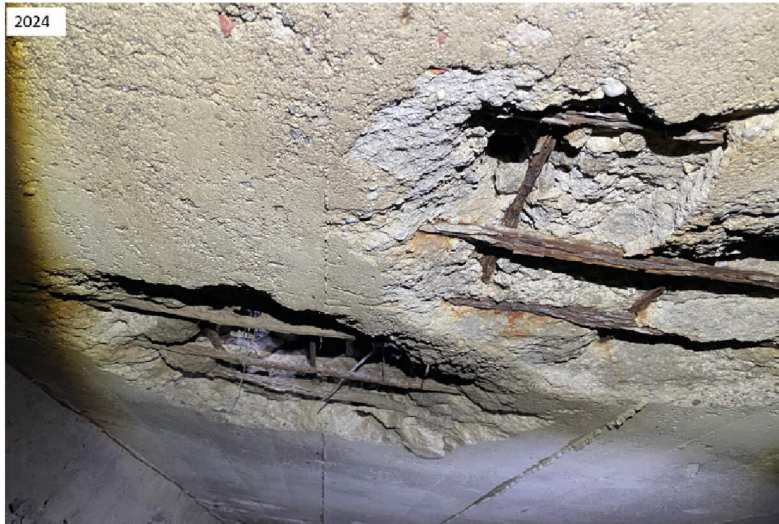
Bildene under viser kulverttaket der armeringen er blottlagt. Det er pågående korrosjon og midlertidige tiltak må utføres hvis man utsetter prosjektet flere år. Midlertidige reparasjoner og tiltak på kulverten er kostnadskrevenende og omfattende. I tillegg vil dette kun være midlertidige tiltak i påvente av en stor ombygging.

Taket i kulverten

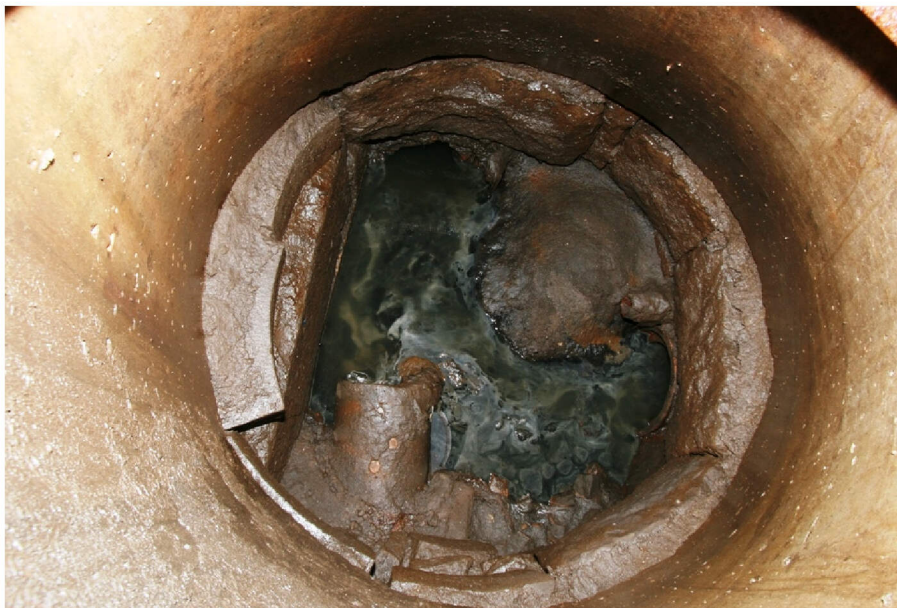
Vann- og avløpsnettet i området er i svært dårlig tilstand. Utsiftingen har blitt utsatt i påvente av endelig løsning for kulverten i Holmegata. I området er del planlagt å skifte ut totalt 4,4 km vann og avløpsledninger. Tilstanden tilfredsstillende ikke dagens krav til et vann- og avløpsanlegg. Et ledningsbrudd i dette området kan være meget utfordrende i forhold til utbedring og krav til hygiene.

En avløpskum på Holmen

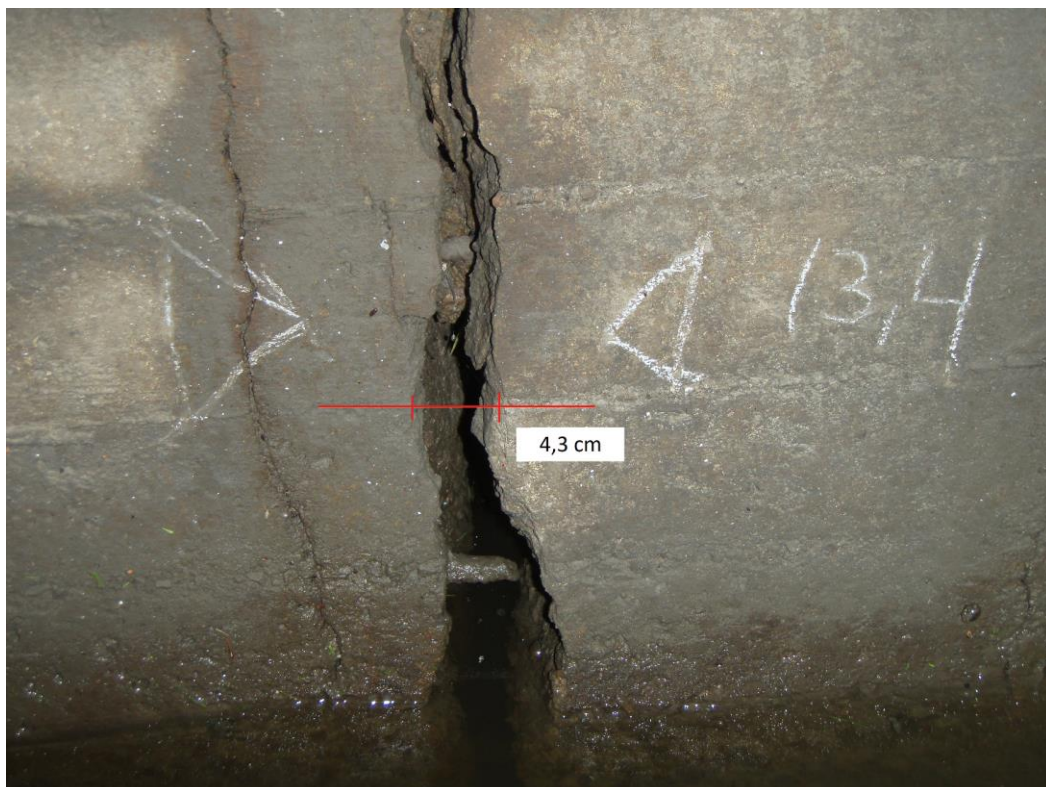
Ved profil 763 er det store vertikale sprekker i nærheten av bruene som går over kulverten. Sprekkene har sannsynligvis oppstått pga. setninger i grunnen som følge av laster fra bru og trafikk. Disse sprekke ble registrert både i 2014 og i 2017. I 2017 ble det gjort innmålinger og tegnet med kritt på veggen slik at utviklingen kan følges, dette er vist på Bilde 1 og Bilde 2. I 2020 var krittet vasket bort. Det ble likevel gjort en innmåling, og studier av bilder fra 2017 og 2020 viser at sprekken ikke har blitt noe større. Mål tatt i 2020 er vist på Bilde 1 og Bilde 2. Hele sprekken er vist på Bilde 3 og Bilde 4.

Bilde 1: Sprekk nede – bilde fra 2017 – innmåling fra 2020

Sprekk/setningsskader i profil 763 anbefales forsterket samtidig som øvrige skader i denne delen av kulverten utbedres. Forsterkningstiltaket kan eksempelvis innebære kappestøp over sprekkene, som forankres i eksisterende konstruksjon på hver side av sprekkene og forhindre/reducere videre utvikling av sprekker. Tiltaket må detaljprosjekteres.

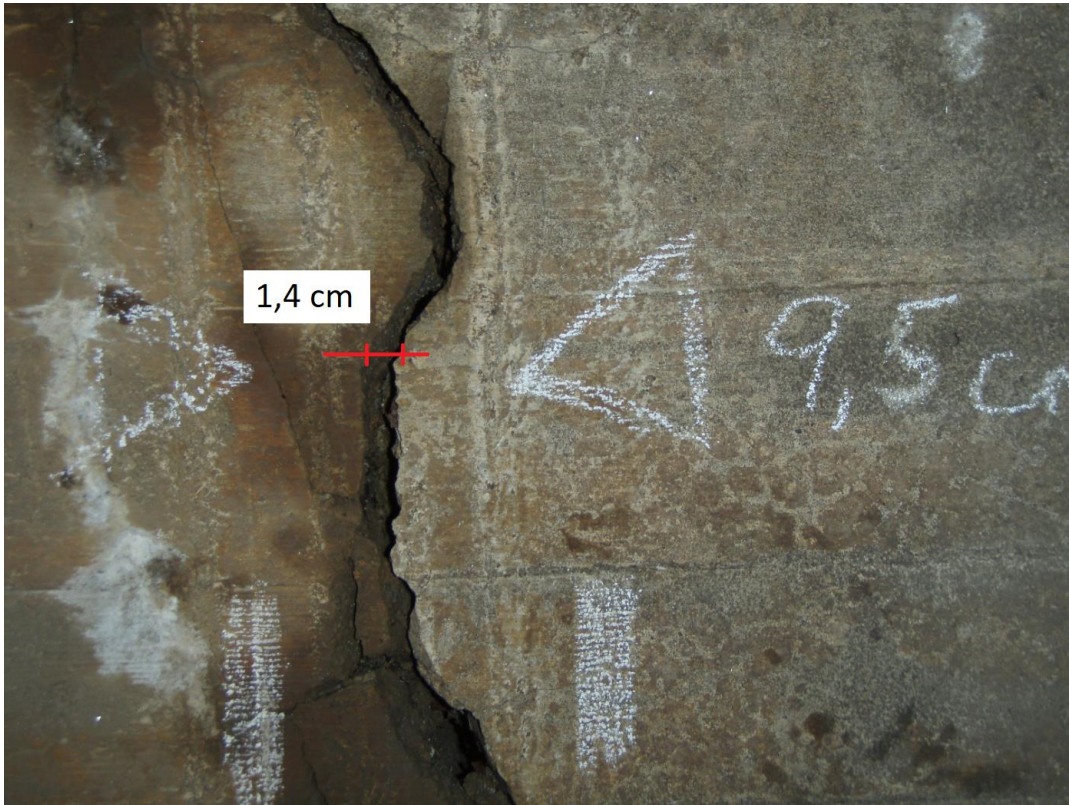
Bilde 2: Sprekk oppe – bilde fra 2017 – innmåling fra 2020

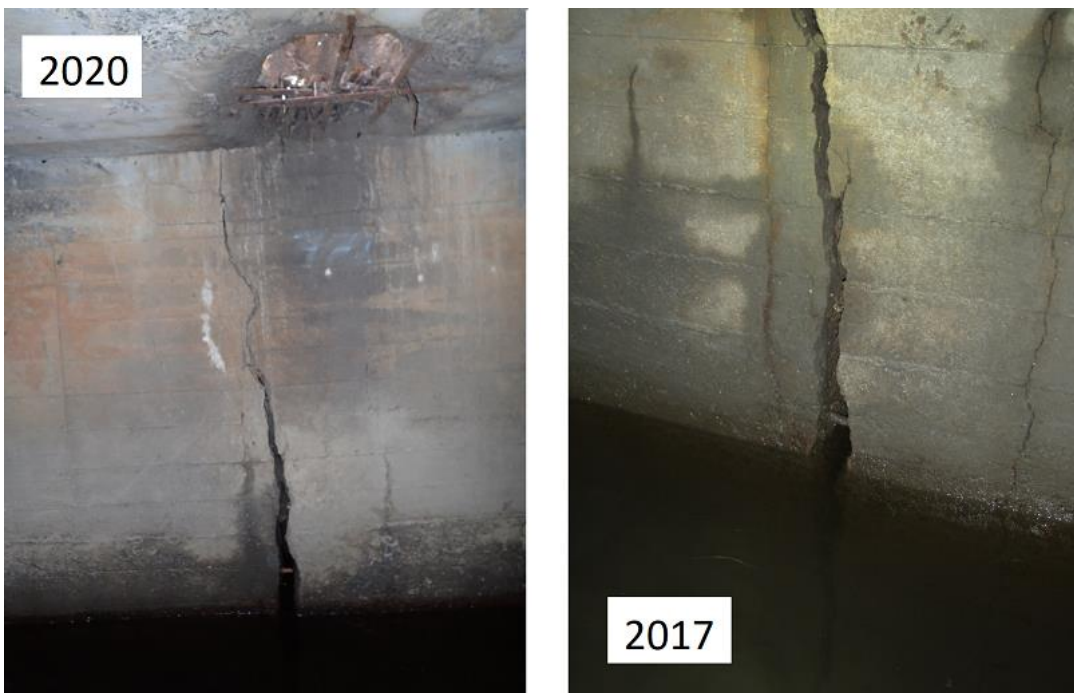
Bilde 3: Sprekk ved profil 763 i 2017 og 2020

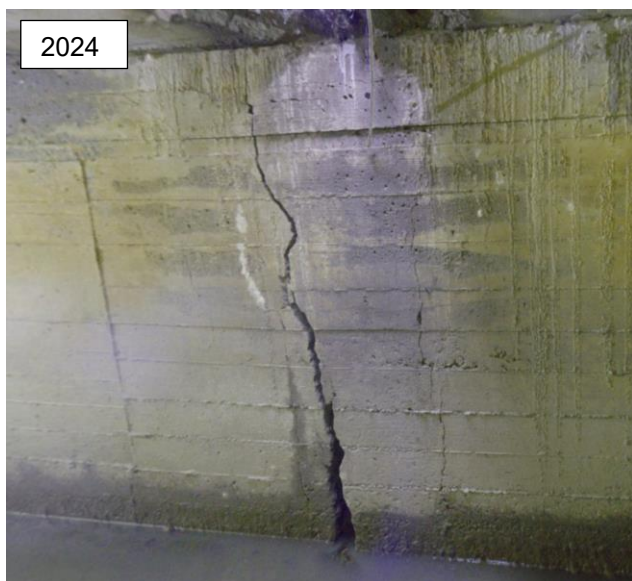
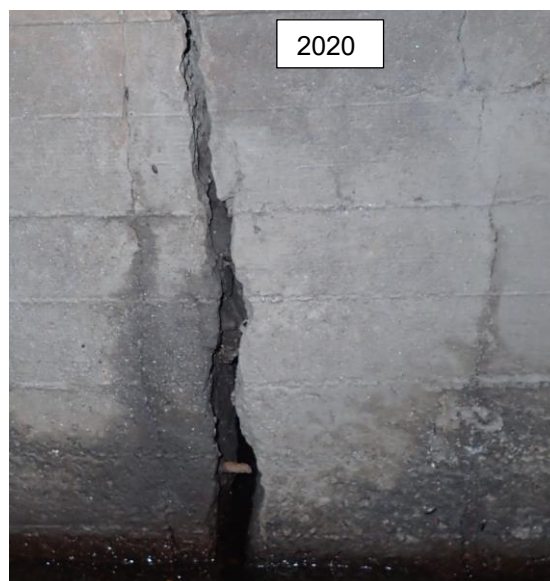
Inspeksjonen utført i 2024 viser lite utvikling av skaden sammenlignet med det som er avdekket i 2020. Se Bilde 4 og Bilde 5.

Bilde 4 (til venstre): Skader ved profil 763 i 2024. Bilde 5 (til høyre) fra 2020.

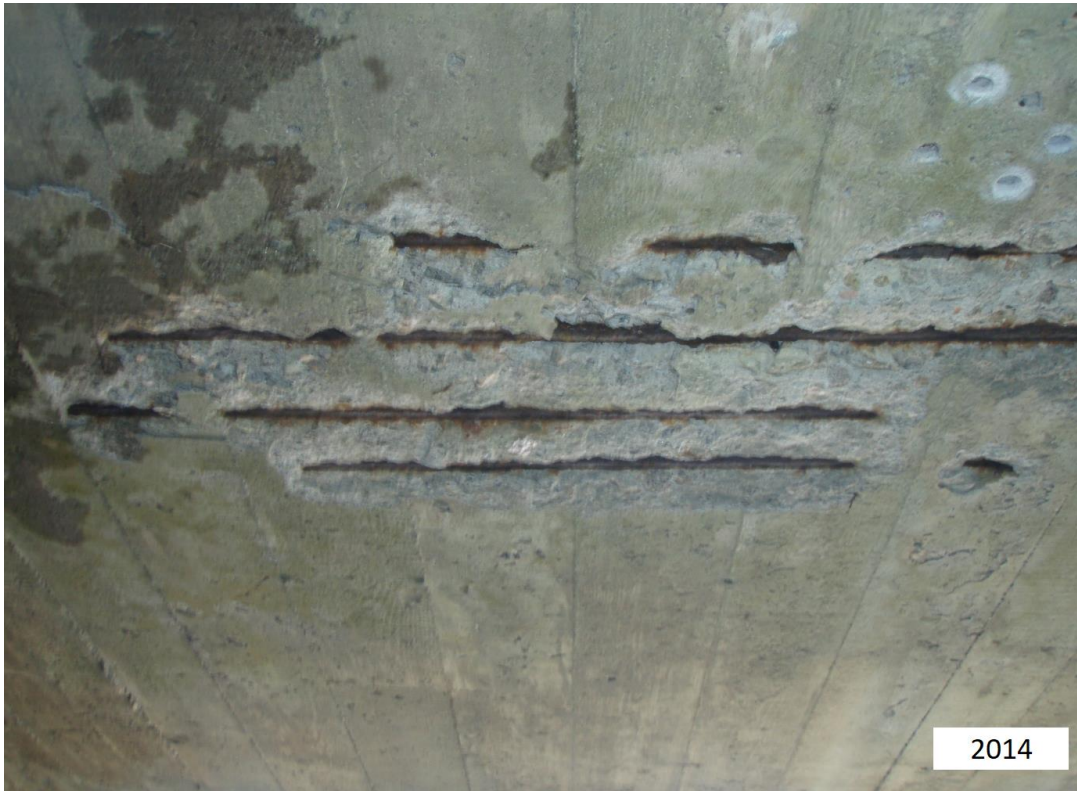
Bilde 6: Skader ved profil 1 i 2014

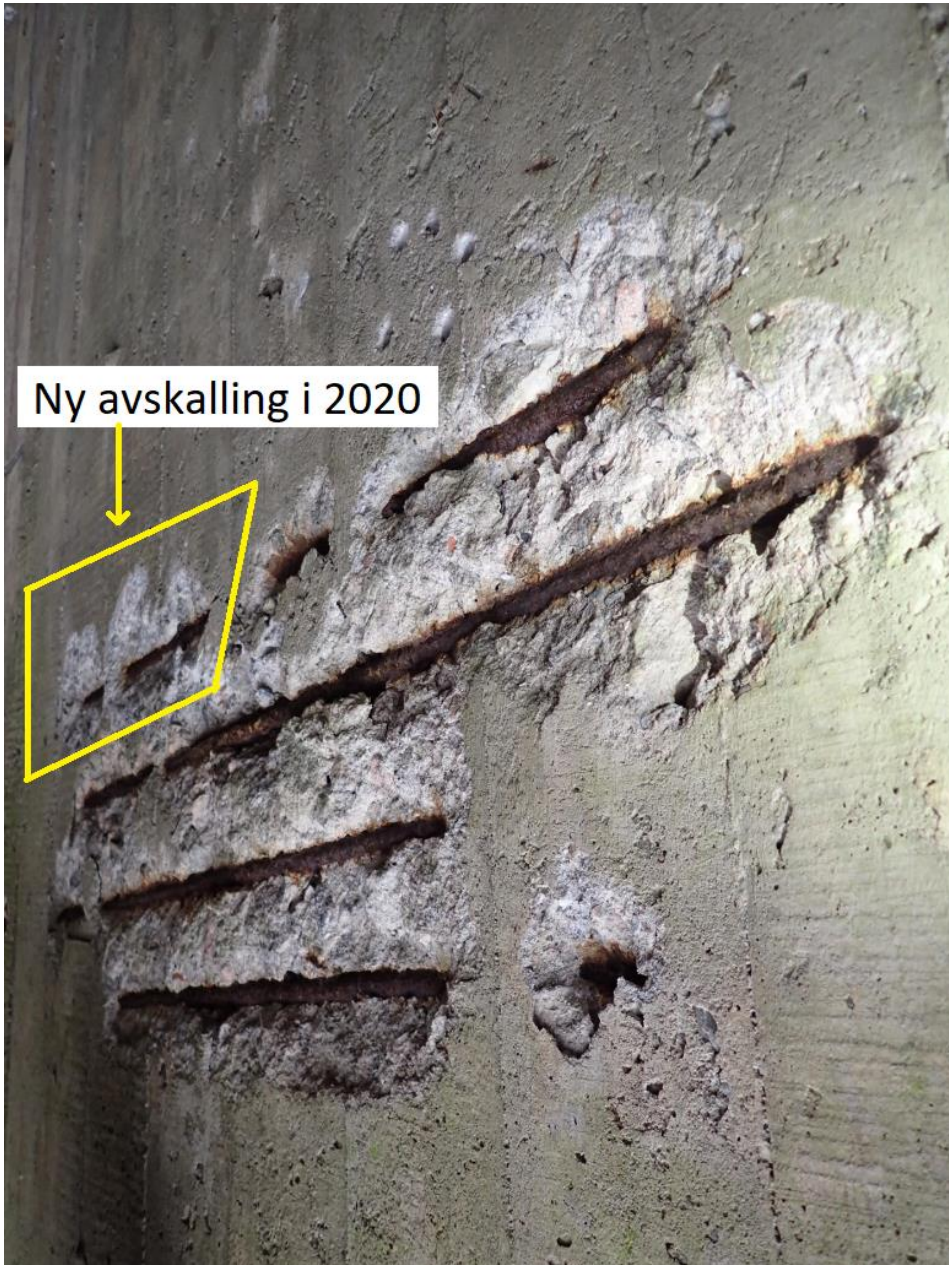
Bilde 7: Skader ved profil 1 i 2020 – ny avskalling sammenlignet med i 2014

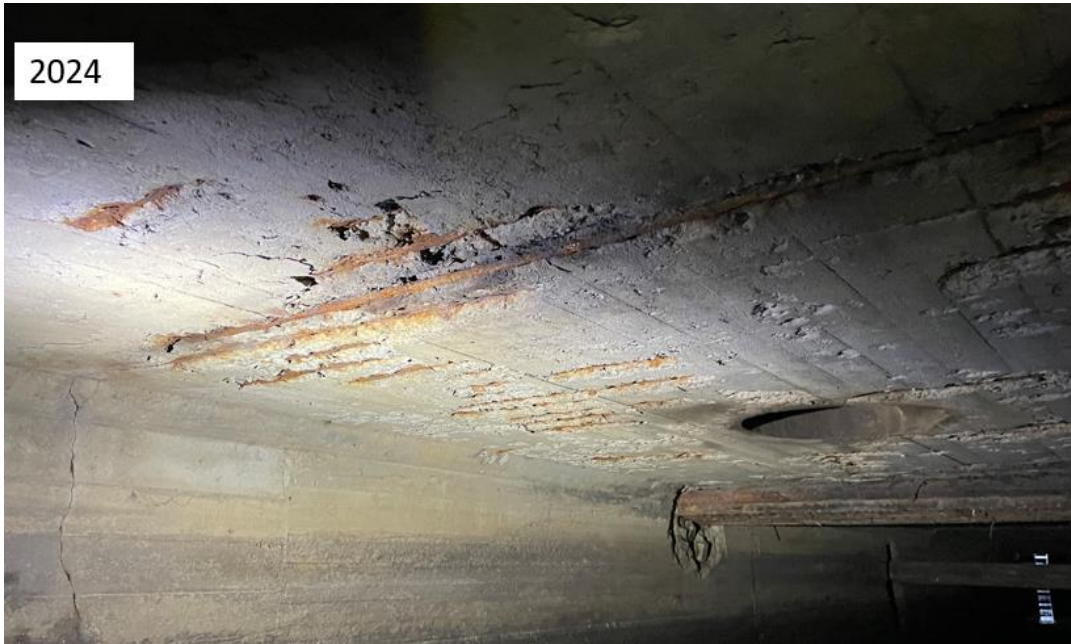
Bilde 8: Profil 175 – Økt omfang av avskallinger sammenlignet med forrige inspeksjon.

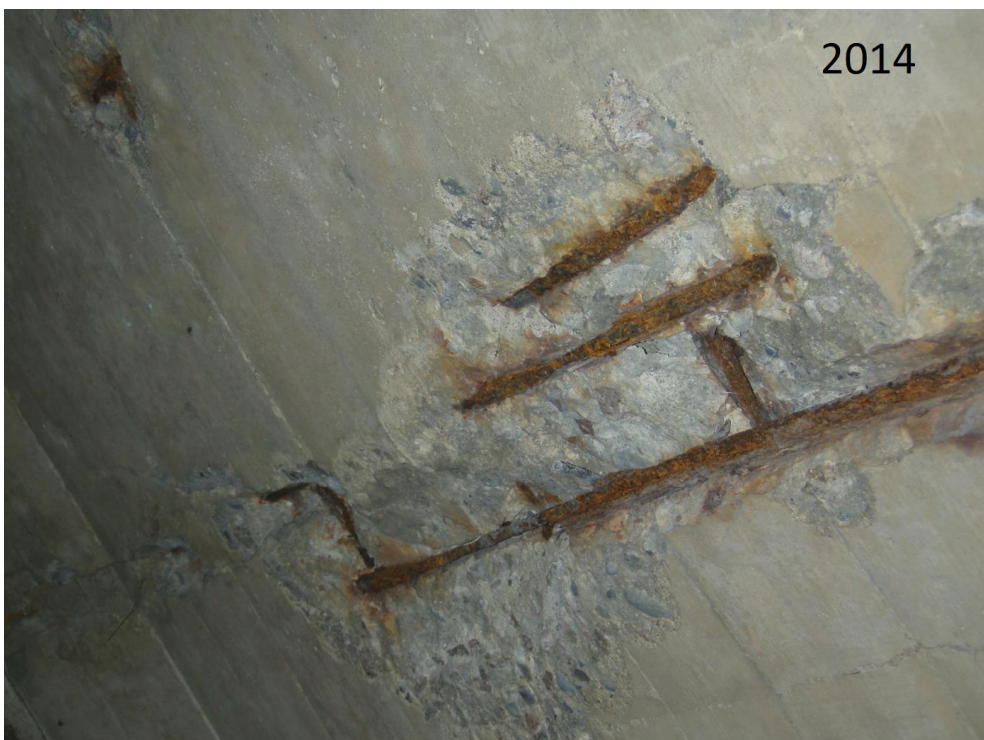
Noen skader har hatt tydelig utvikling tidligere, men lite siden forrige inspeksjon. Eksempelvis som vist på Bilde 9 - Bilde 10 - Bilde 11.

Bilde 9: Skader ved profil 326 i 2014

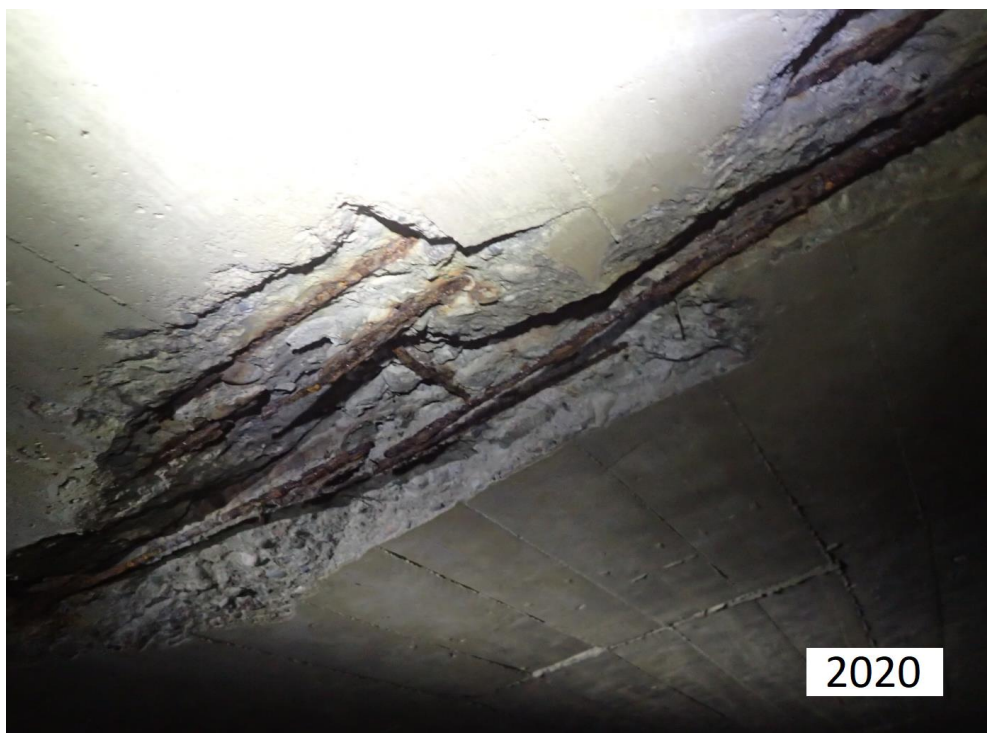
Bilde 10: Skader ved profil 326 i 2020 – økt skadeomfang sammenlignet med i 2014. Brudd i enkelte jern i motsetning til i 2014 og 2017.

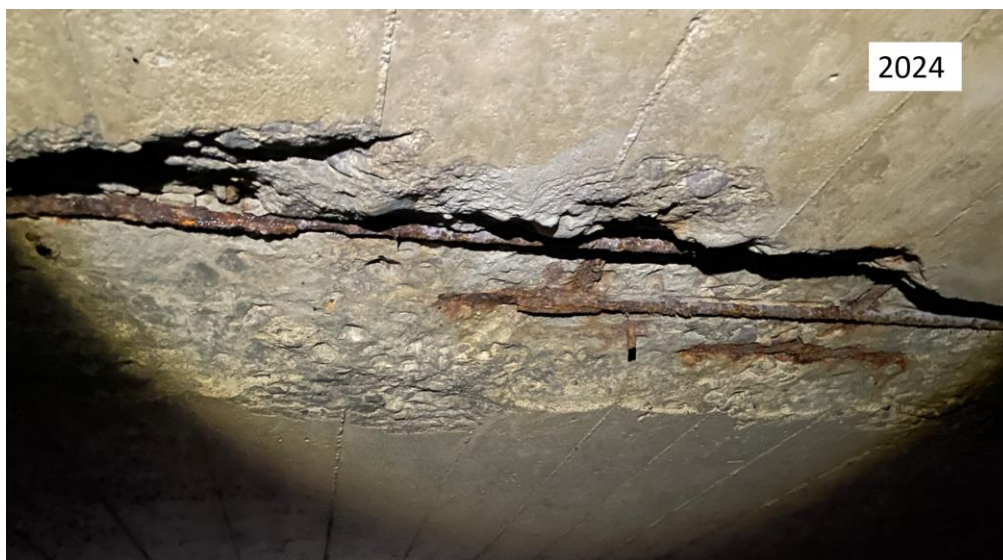
Bilde 11: Skader ved profil 326 i 2024 - Ikke vesentlig utvikling siden 2020.

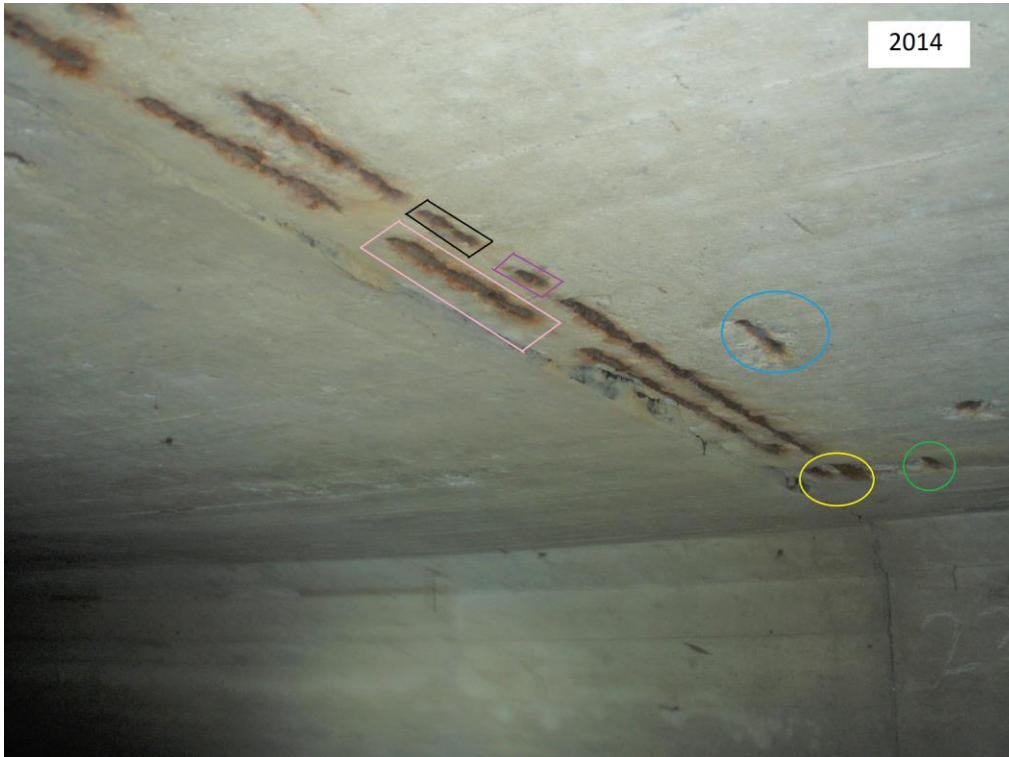
Enkelte skader som tidligere har hatt liten utvikling, har det vært videre skadeutvikling siden forrige inspeksjon, ref. Bilde 12 - Bilde 13, Bilde 14 - Bilde 15 og Bilde 17 - Bilde 18.

Bilde 12: Skader ved profil 237 i 2014

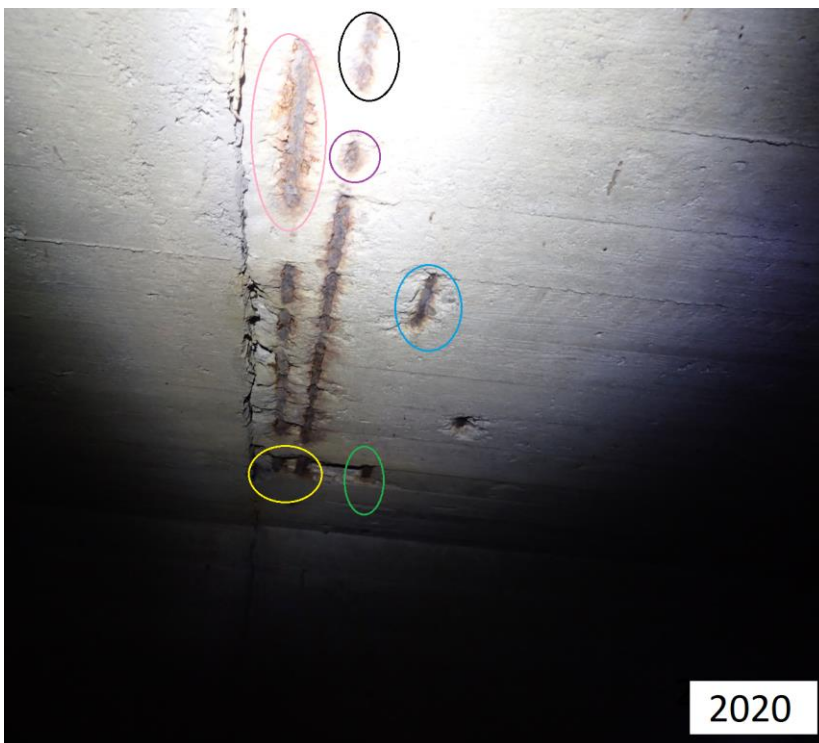
Bilde 13: Skader ved profil 237 i 2020 – ingen synlig skadeutvikling sammenlignet med i 2014

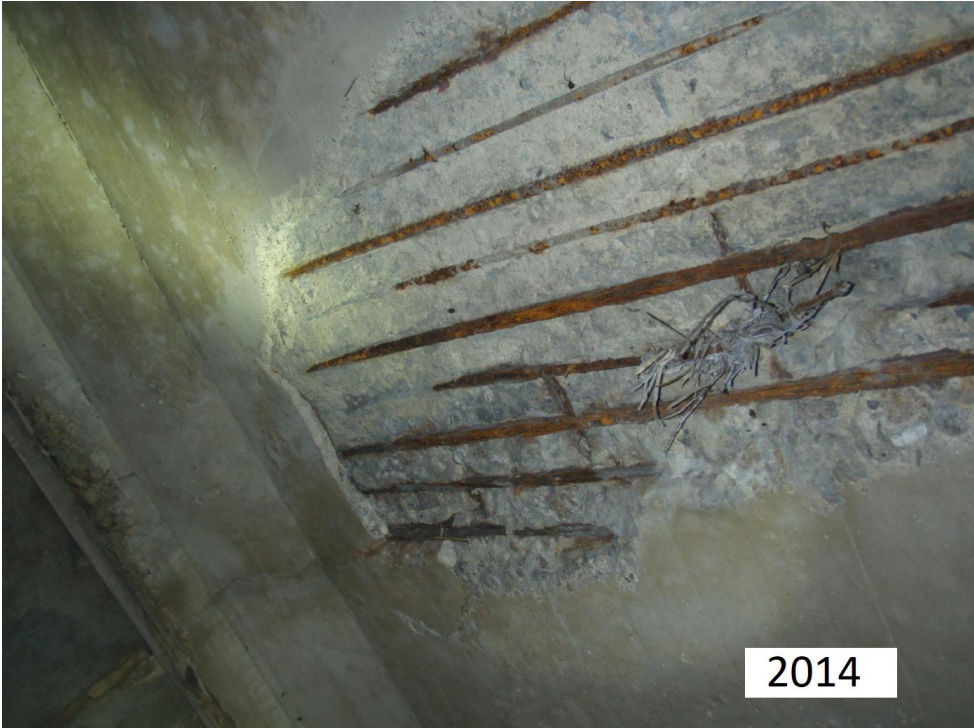
Bilde 14: Skader ved profil 392,5 i 2014

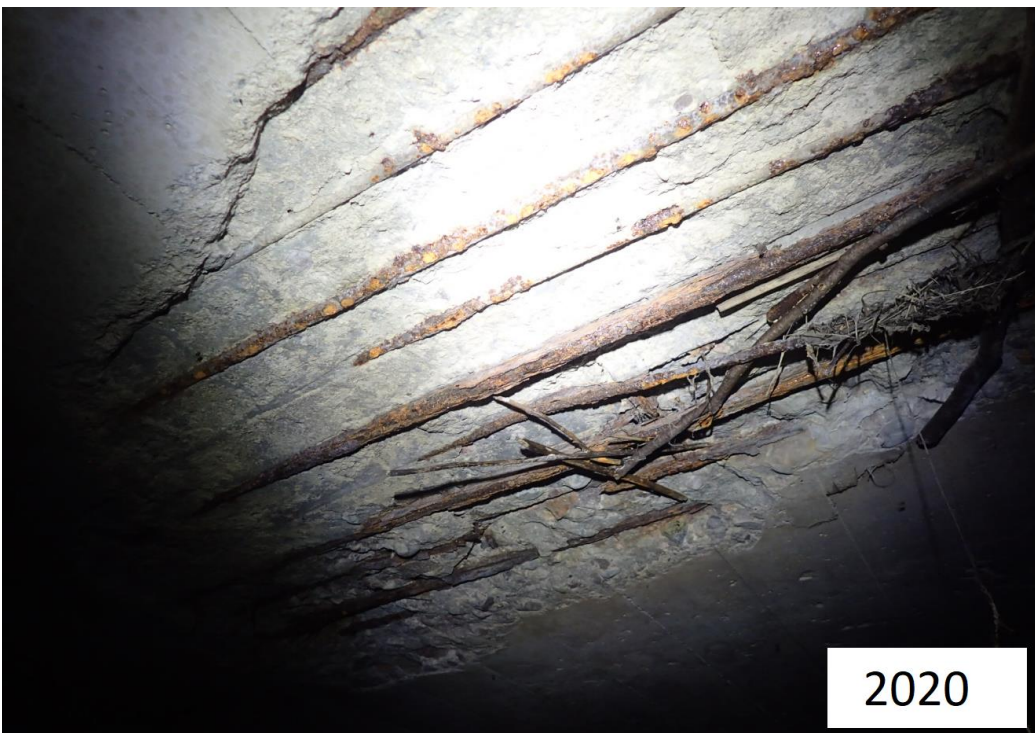
Bilde 15: Skader ved profil 392,5 i 2020 – fremdeles 9 synlige jern, liten skadeutvikling

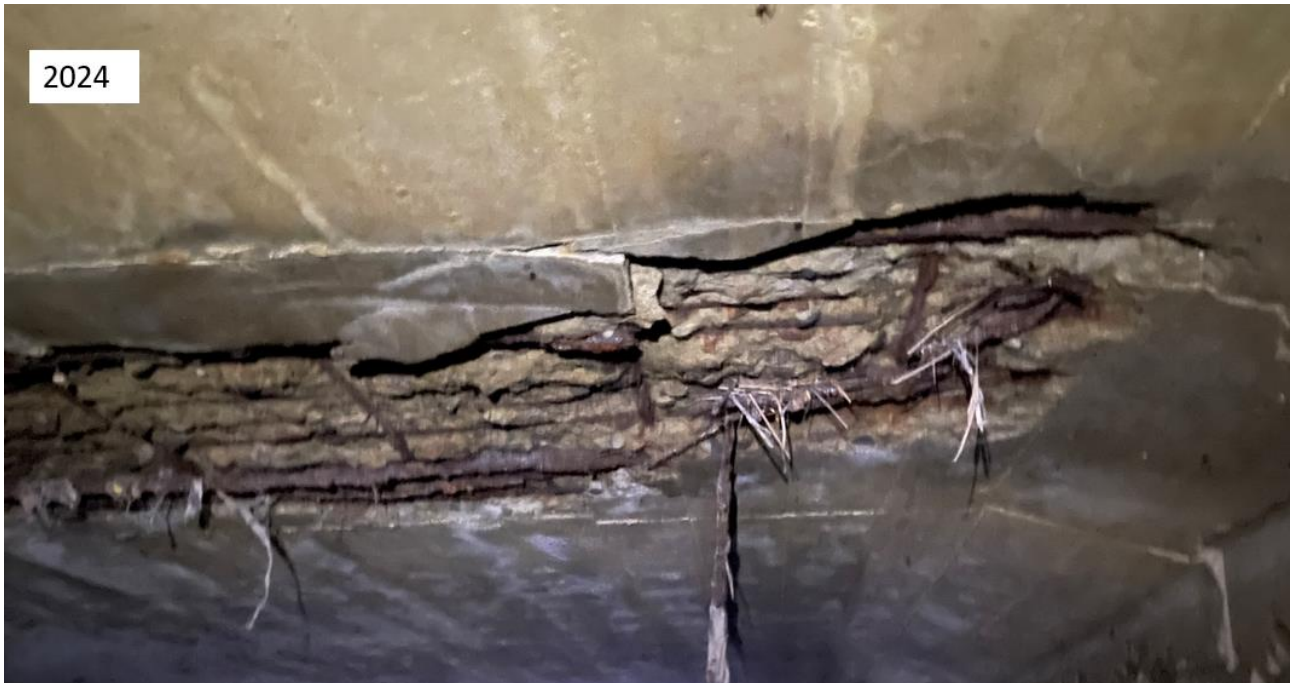
Bilde 16: Skader ved profil 392,5. Noe økt omfang av blottlagte jern.

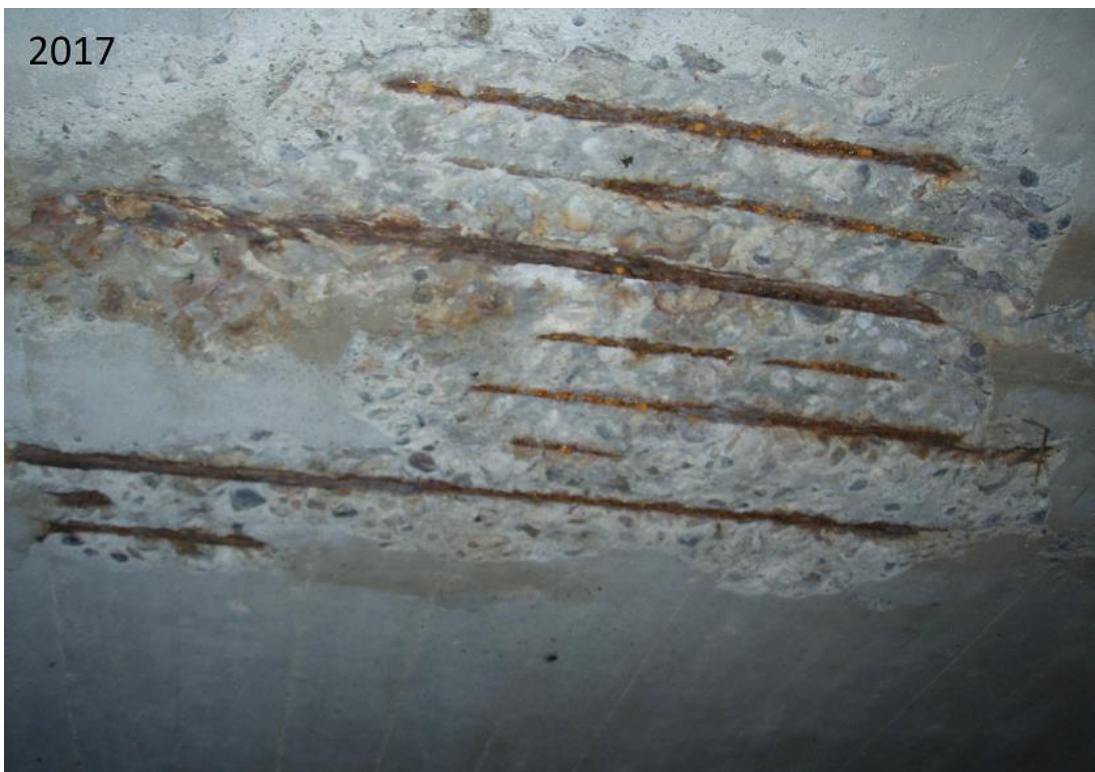
Bilde 17: Skader ved profil 447,3 i 2017

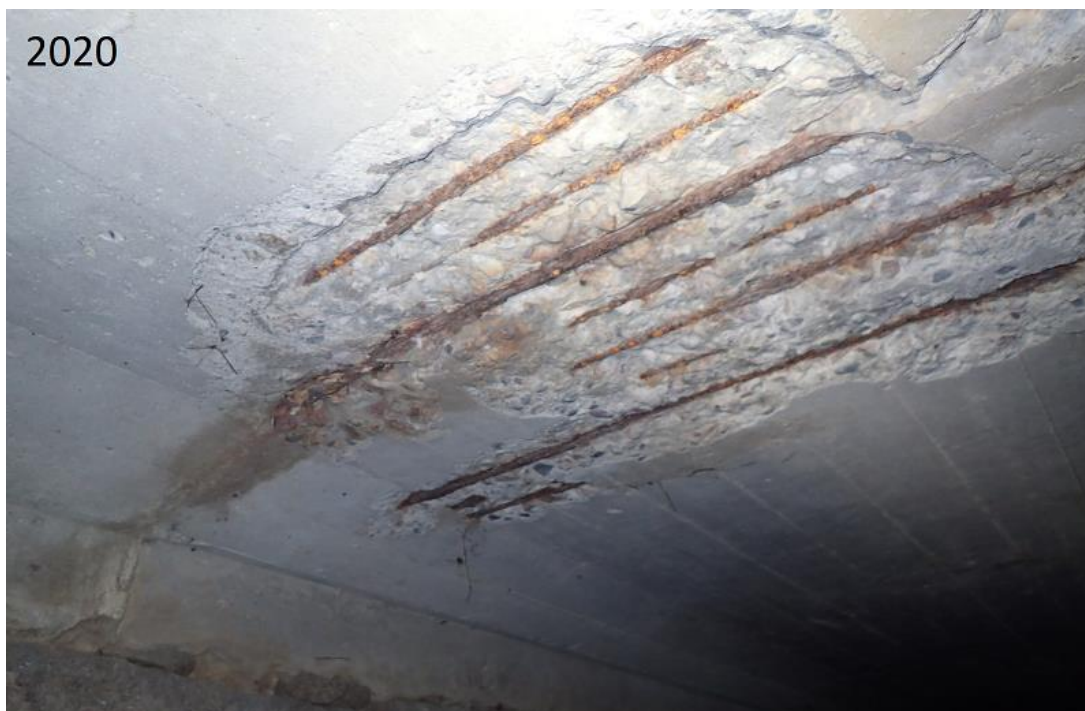
Bilde 18: Skader ved profil 447,3 i 2020 – ingen synlig skadeutvikling sammenlignet med i 2014

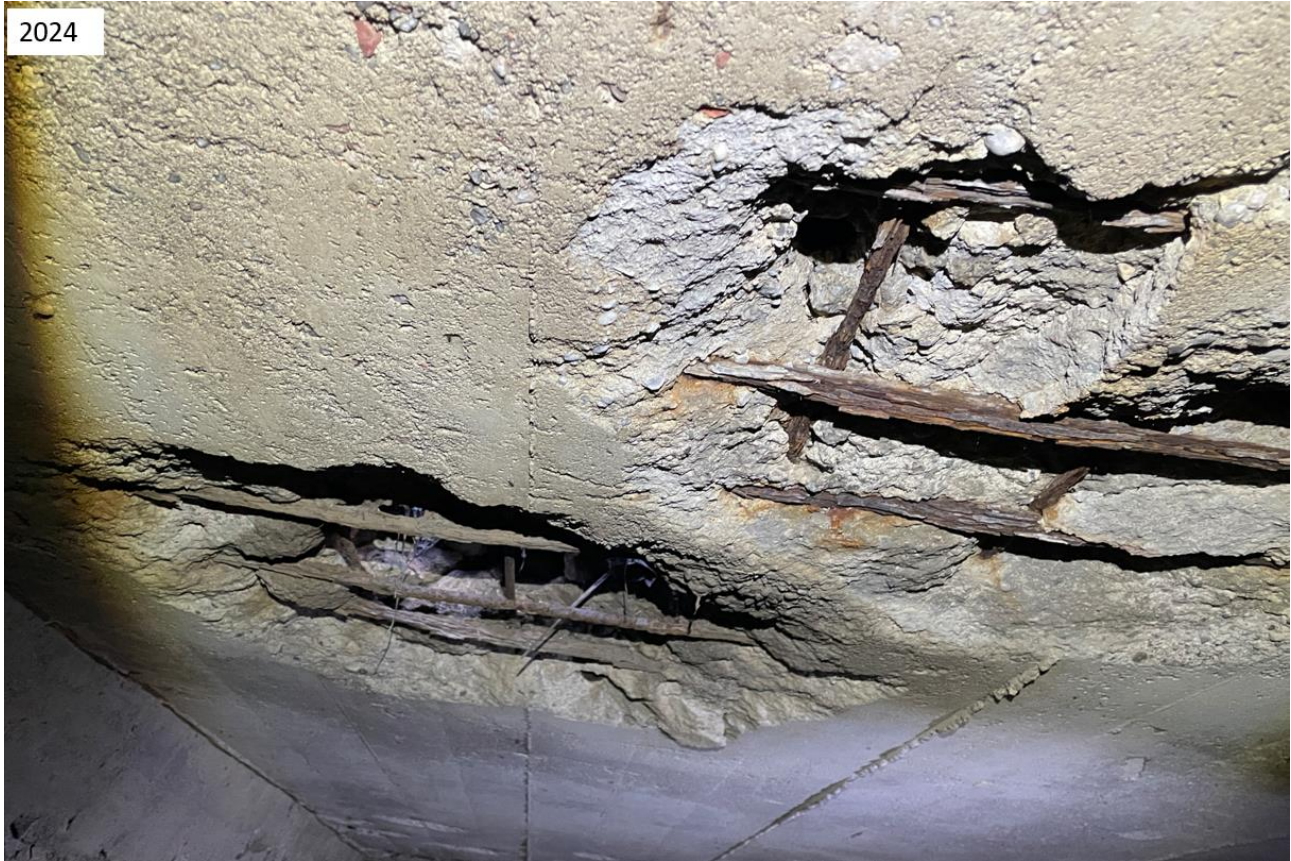
En del områder av taket har relativt langt utviklede skader, eksempelvis som vist i Bilde 19 og Bilde 20. Ref. Bilde 19 er det stor tverrsnittsreduksjon på jern flere steder pga. armeringskorrosjon.

Bilde 19: Profilnummer 780 - Flere jern med stor tverrsnittsreduksjon.

Med tanke på framtidig bruk, bør skader i del av kulvert med profil 440-800 utbedres (i form av begrenset mekanisk reparasjon) innen 5 år. Dette er basert på en vurdering av kost/nytte ved å gjennomføre tiltak på konstruksjoner nå (og da forhindre videre skadeutvikling), sammenlignet med å utsette investering, men at skader får utvikle seg videre. Dette er også basert på at det er nødvendig å stanse skadeutvikling mens bæreevne er nær opprinnelig.

Begrenset mekanisk reparasjon innebærer meisling av betong slik at karbonisert betong fjernes og at korrodert armering frilegges. Det må meisles minimum 20 mm bak armering. Skadet og korrodert armering fjernes. Fjernet betong erstattes så med reparasjonsmørtel. Utbedringstiltaket må i likhet med tiltak på sprekk/setningsskade detaljprosjekteres, og beste utbedringsmetode må vurderes mht. praktisk gjennomførbarhet.

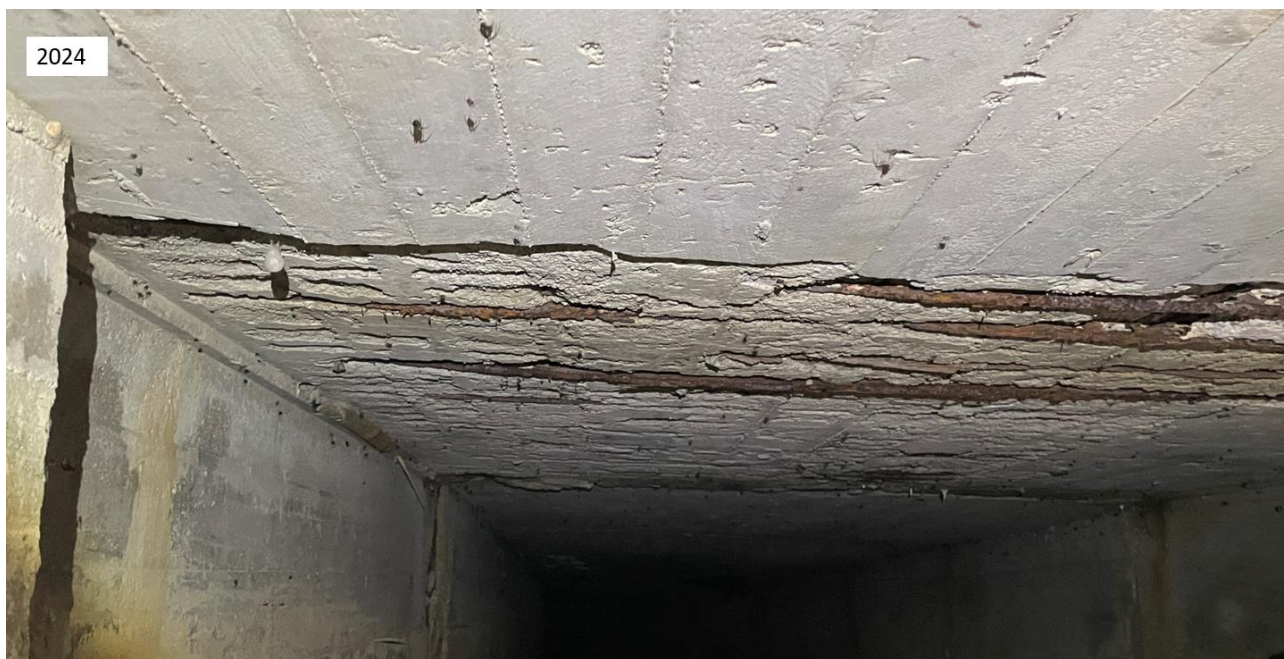
Bilde 20: Skader i tak ved profil 740.

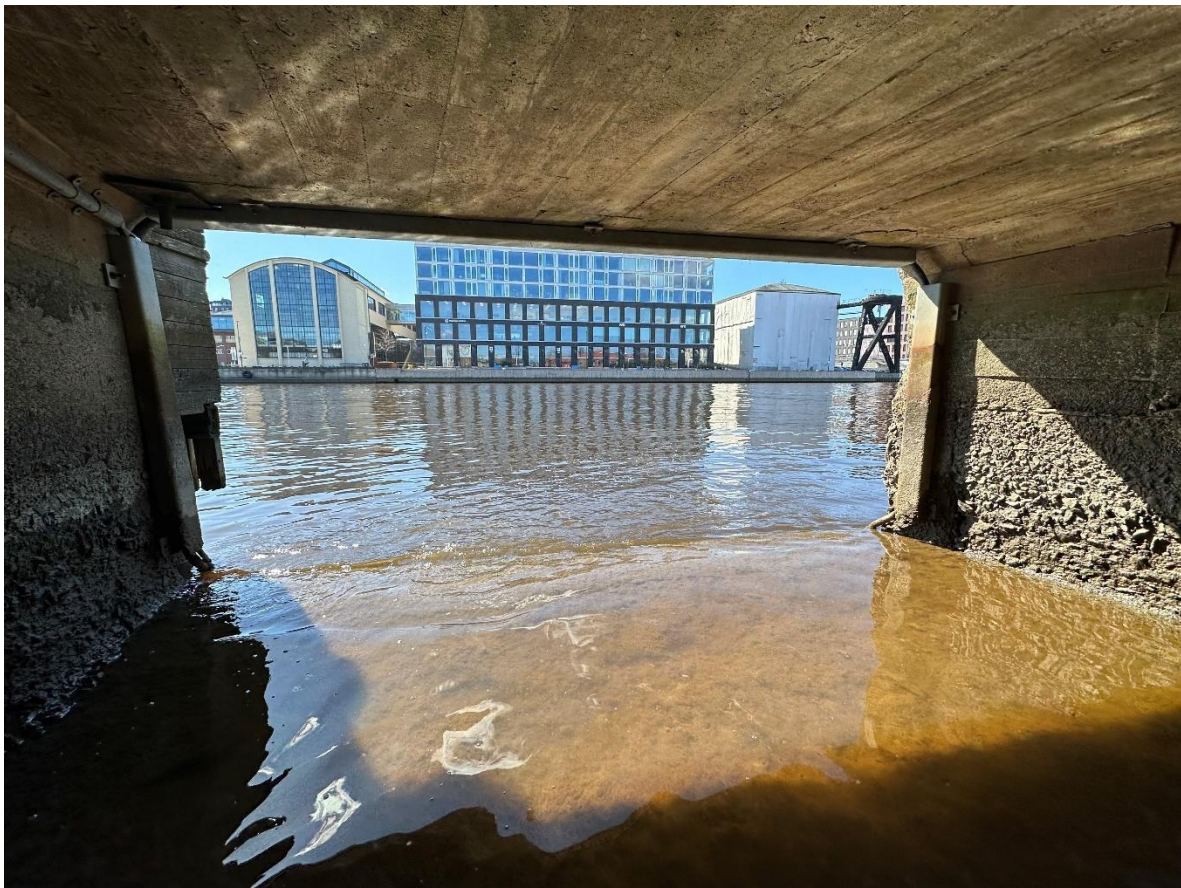
Utløp til Vesterelva. Det ble observert tilsig av fremmedelemerter fra kulverten og ut i elva.

Bilde 21: Utløp til Vesterelva

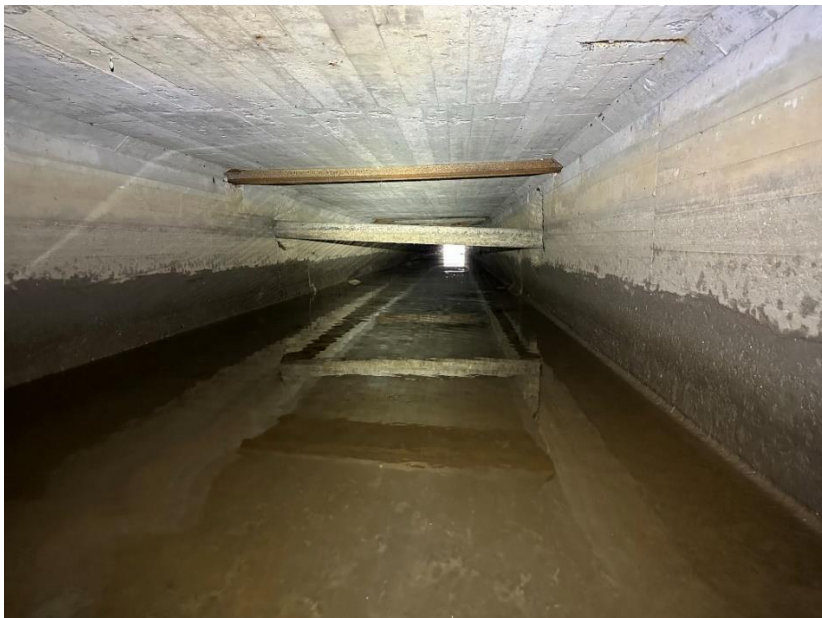
VA-anlegg (VL160/225) i Borgata. Ved flom kan det akkumuleres kvister og røtter på oversiden.

Bilde 22: Kryssende VA-anlegg

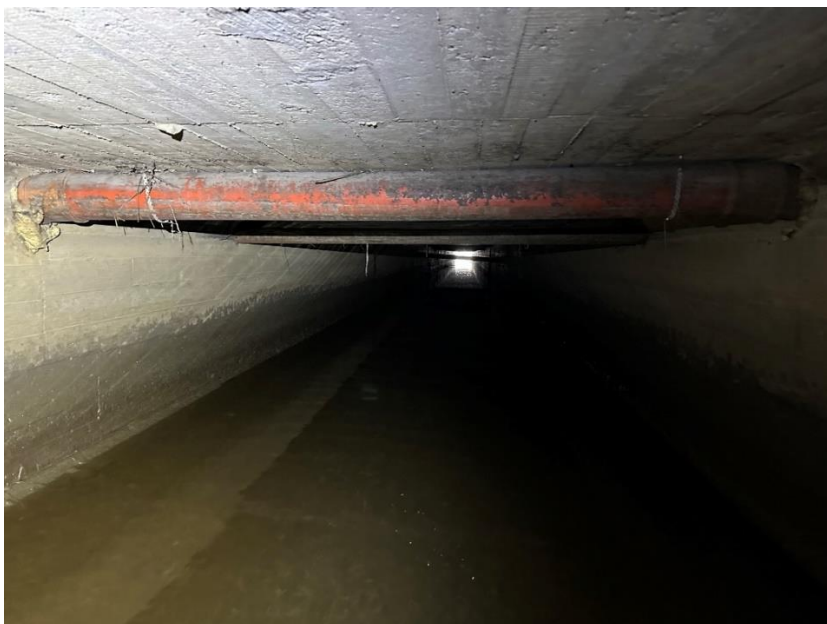
Antatt VA anlegg i taket (PVC). Mulig pumpeledning fra Borgata PS, men ligger noe lenger sør enn hva som vises i Gemini.

Bilde 23: Kryssende VA-anlegg

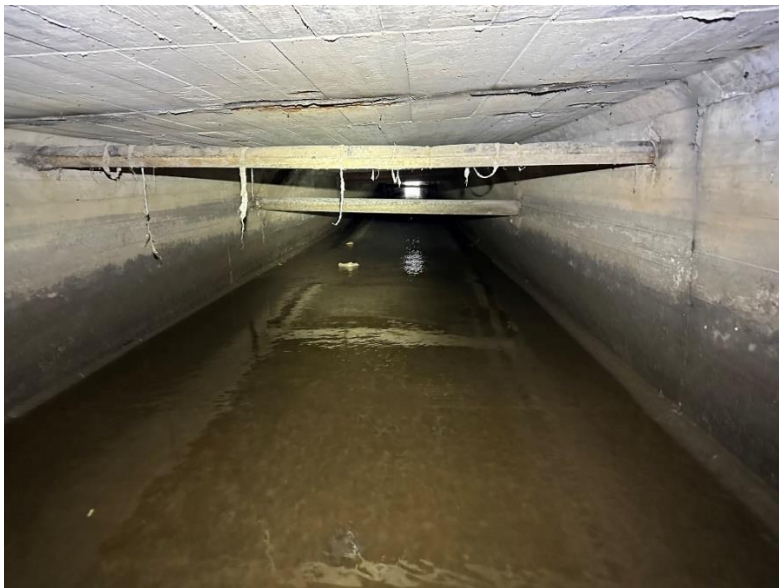
Antatt VA-anlegg midt i kulvert. Ved flom kan det akkumuleres kvister og røtter på oversiden. Ledning ikke registret i Gemini.

Bilde 24: Kryssende VA-anlegg

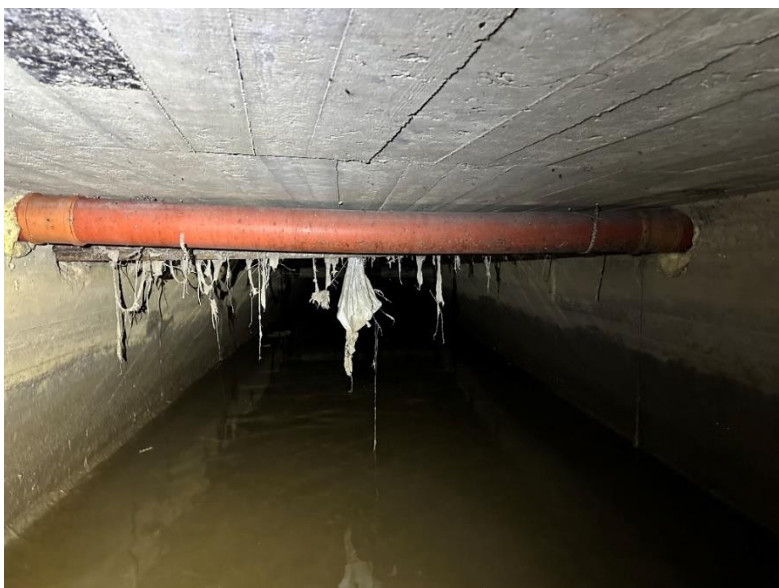
Antatt VA og kabler ved Seierstengata. VA anlegg er i PVC. Kryssing vises ikke i Gemini, men antatt AF200 fra kum 59713 til 4863.

Bilde 25: Kryssende VA-anlegg

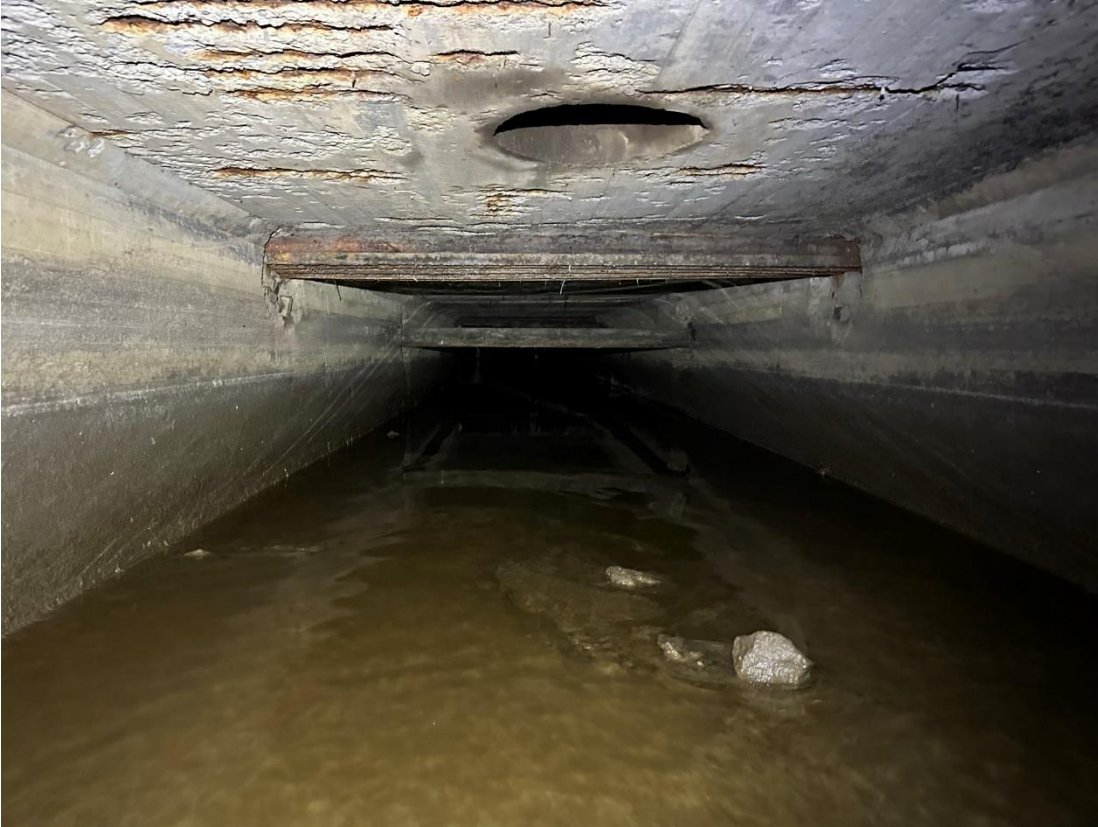
VA (VL160) og kabler ved Seierstengata. Ved flom kan det akkumuleres kvister og røtter på oversiden.

Bilde 26: Kryssende VA-anlegg

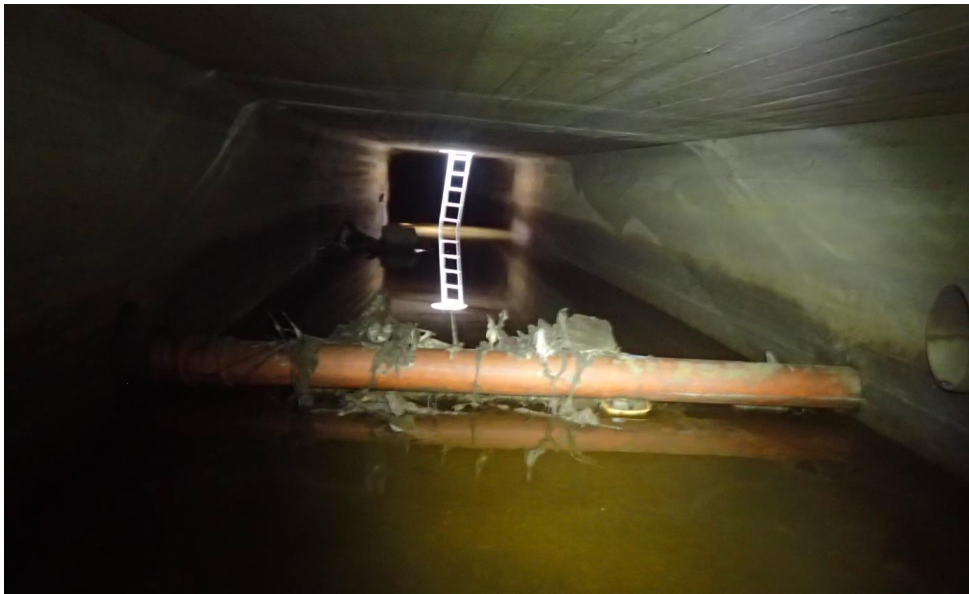
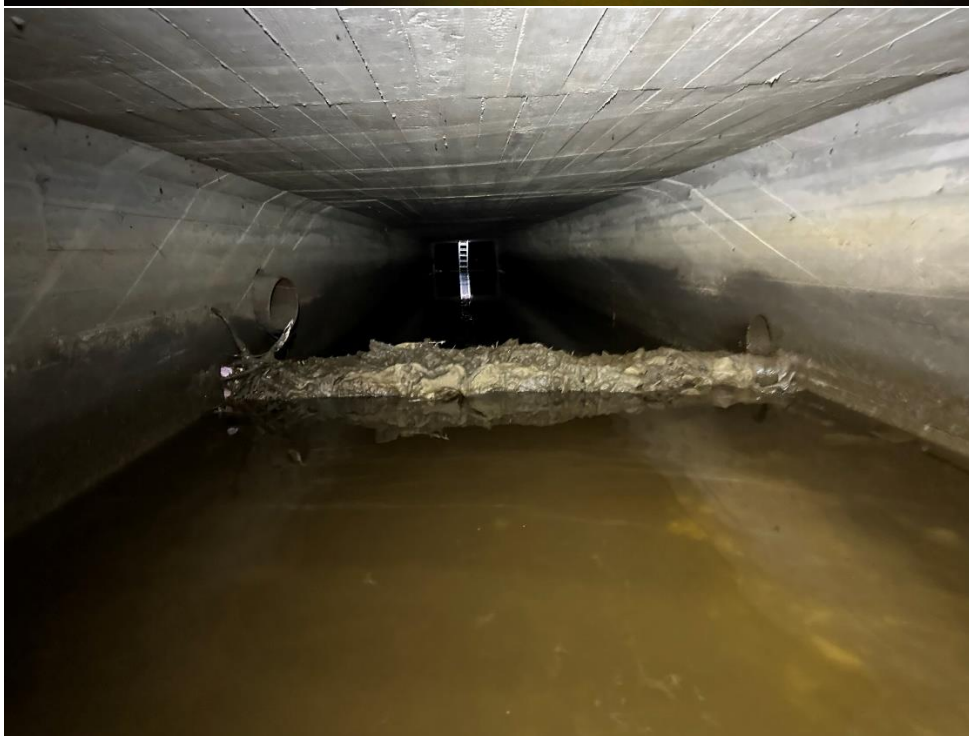
VA-anlegg (AF200/250) i bunn av kulvert ved Huths gate. Oppsamling av kvister, røtter og avløpsrester, se Bilde 27. Bør fjernes for å ikke over tid akkumulere så mange fremmedelementer at det fører til skade på kryssende infrastruktur eller begrenset kapasitet i kulverten (struping).

*Bilde 27: Oppsamling av kvist, røtter og avløpsrester ved spillvannsledning (Øverste bilde 2020, nederste bilde 2024). Bildene viser også to kommunale overløp ved Huths gate*
