Saksref.: 2013/14798-223

Dato: 25.10.2024

## **Veumbekken - Holmen. Notat til Planutvalget**

## Vurdering av flo- og flomforhold Tilleggsrapport

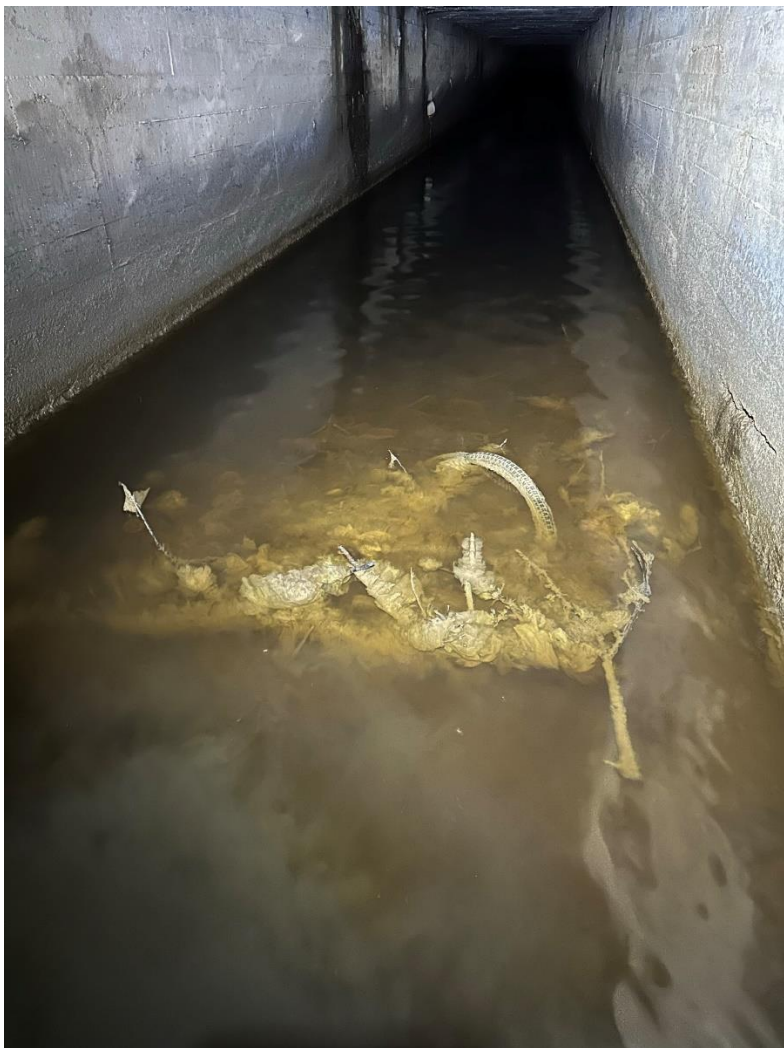
Ved profil 700-800 er det mye slam og fremmedelementer i bunnen av kulverten. Antageligvis er det ikke bunn på kulverten. Vann til over knærne, selv med liten vannføring i kulvert. Kulverten har ikke/begrenset fall.

Bilde 34: Oppsamling av fremmedelementer (bla en sykkel). Sykkelen også observert på bilder fra 2020

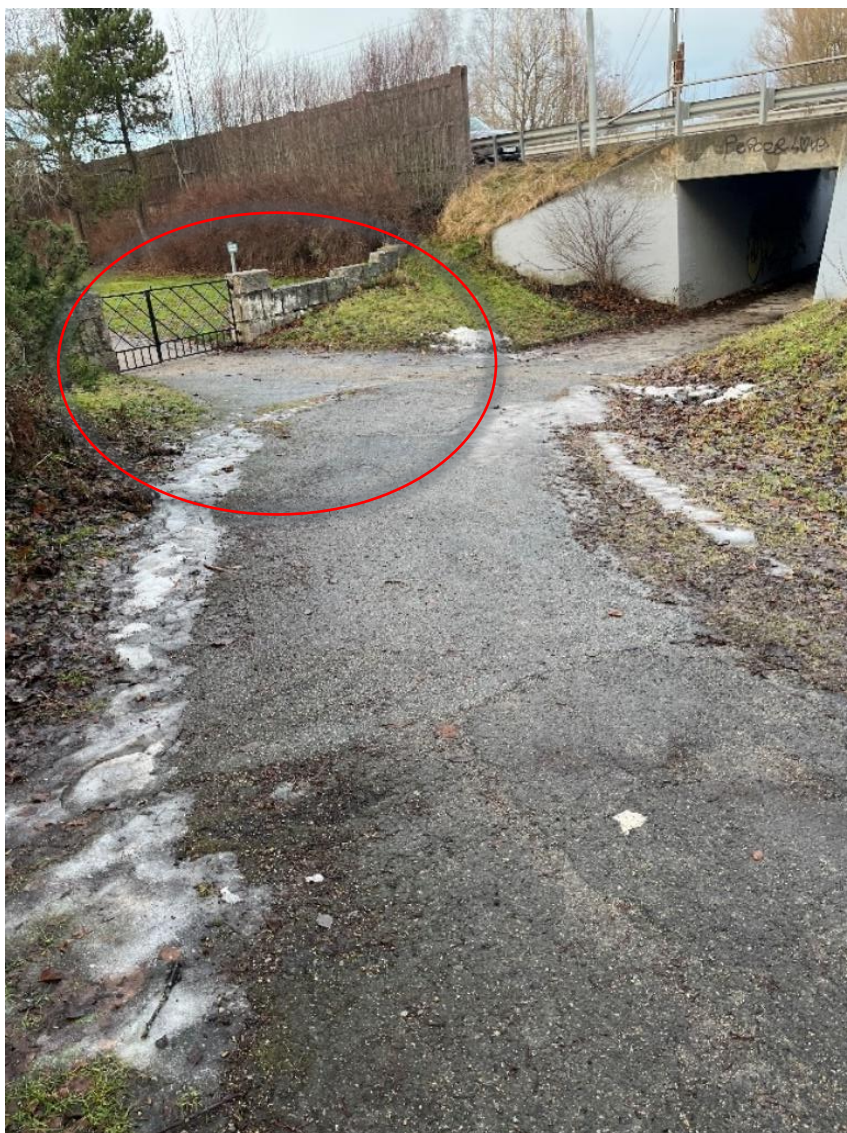
På sørsiden av veikryssingen (innfartsåra) er det setning i asfalten og dårlig asfaltdekke.

Bilde 36: Setning i asfalten på sørsiden av innfartsåra.

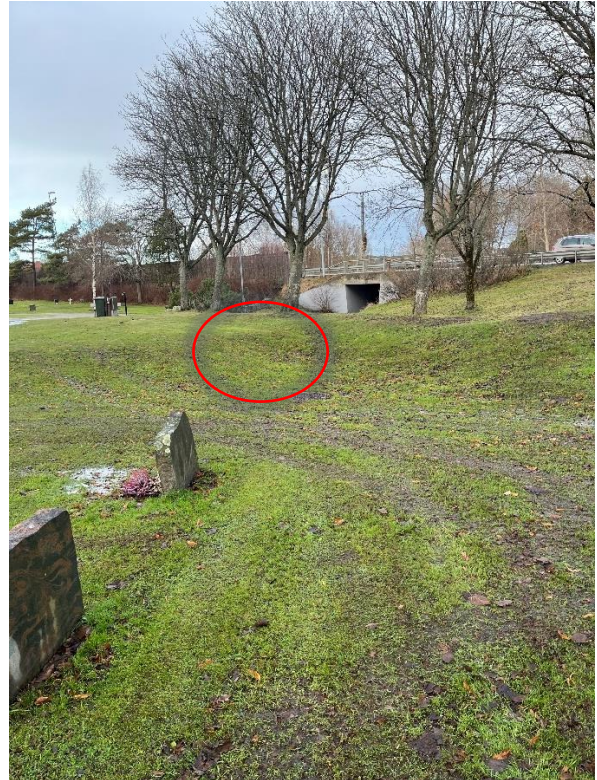
Trasè over gravlund er noe ujevn, men antas å være normal tilstand. Kum plassering i enden av gravlund mot kulvert ligger i et lavpunkt. Usikkert om dette skyldes setninger eller normal terrengarronding.

Bilde 38: Kumlokk i lavpunkt gravlund

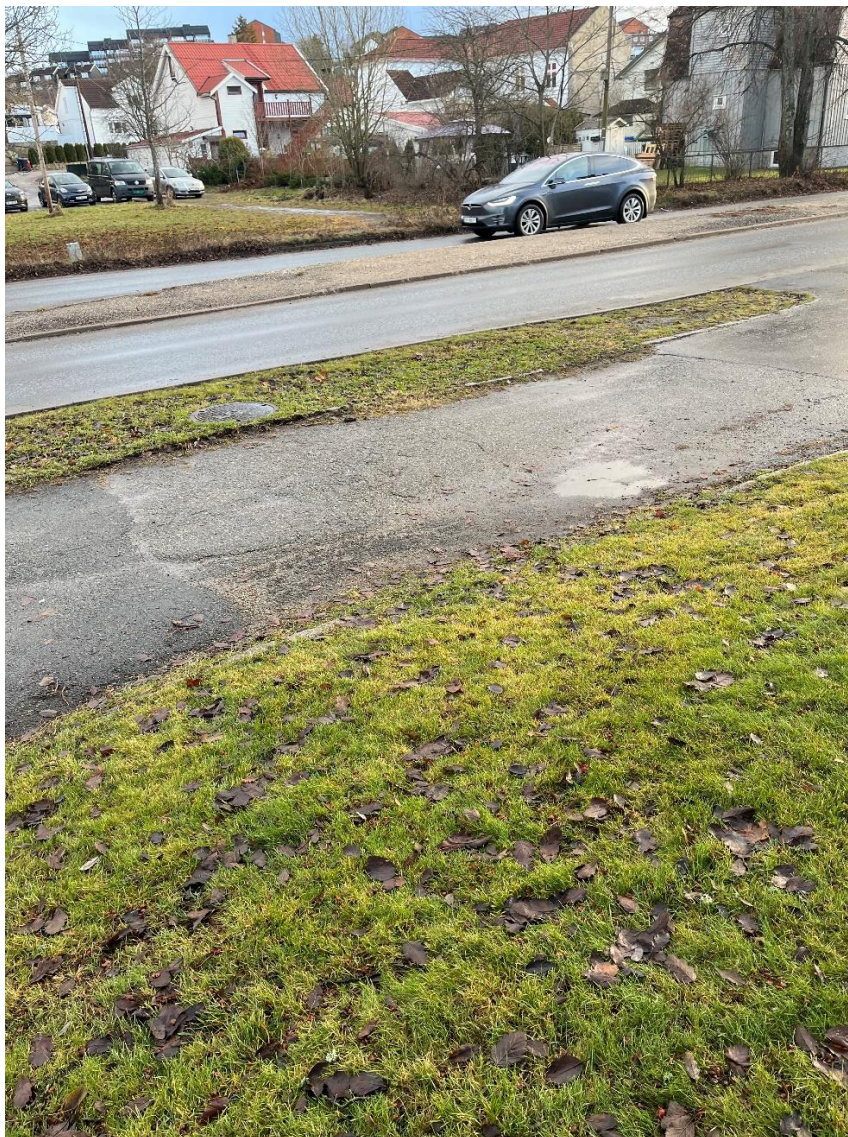
Trasè fra Holmegata og mot Erik Madsens vei er det i fortauet dårlig asfalt og mulig tegn på setninger.

Bilde 39: Fortausareal mot Holmegata

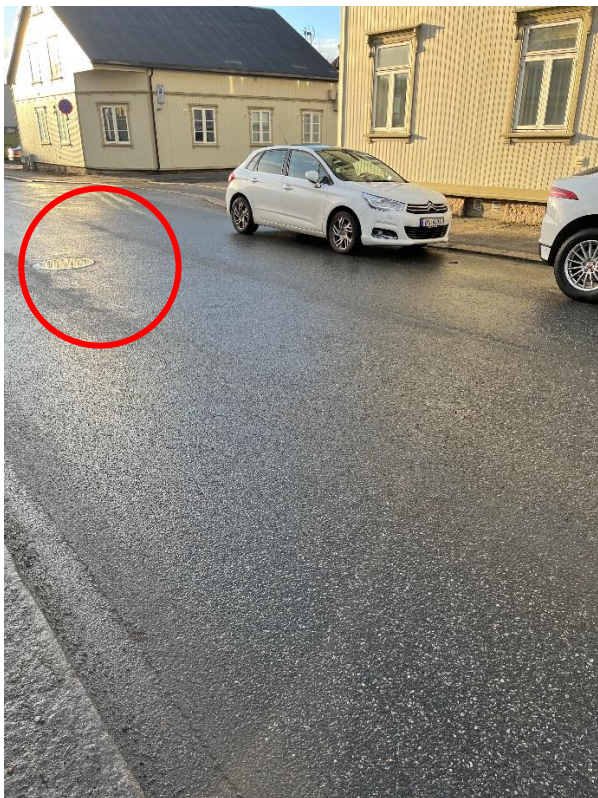
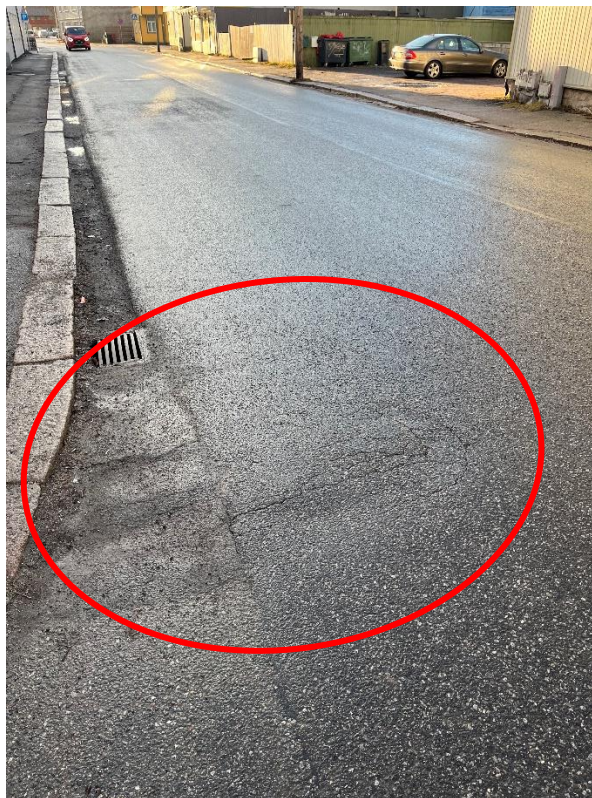
Videre ned Holmegata ser det ut til å være ganske nylagt asfalt. Frem til forbi Glommens gate er det ingen tegn til setninger eller dårlig asfalt. Derfra og ned er det noen mindre krakeleringer og setninger som vist på bilder.

Bilde 40: Mindre setning oppstrøms kum før Huths gate

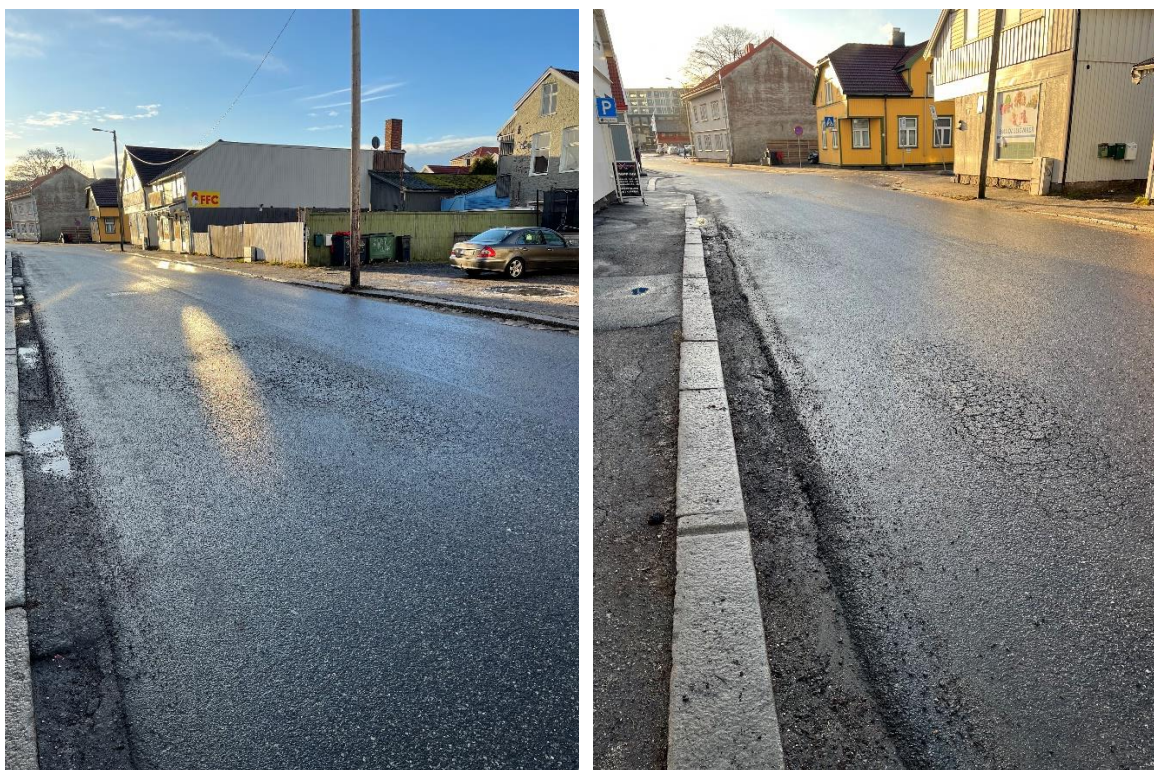
Det ser ut til at skadene har oppstått på samme sted mellom Seierstengata og Huths gate som befaringen i 2023-12-20 viser.

Bilde 43: Bilder mellom Seierstengata og Huths gate tatt 2023-12-20

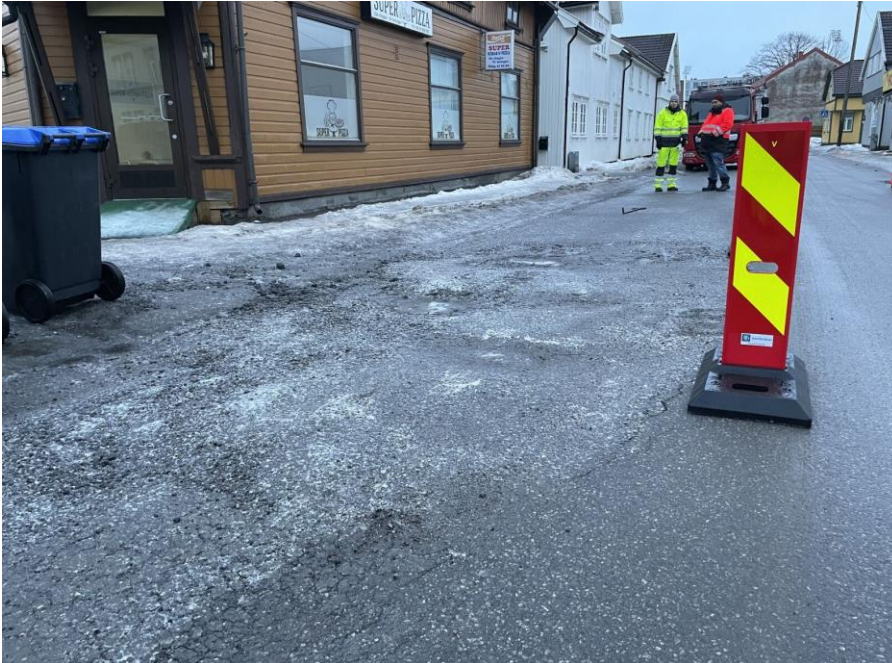
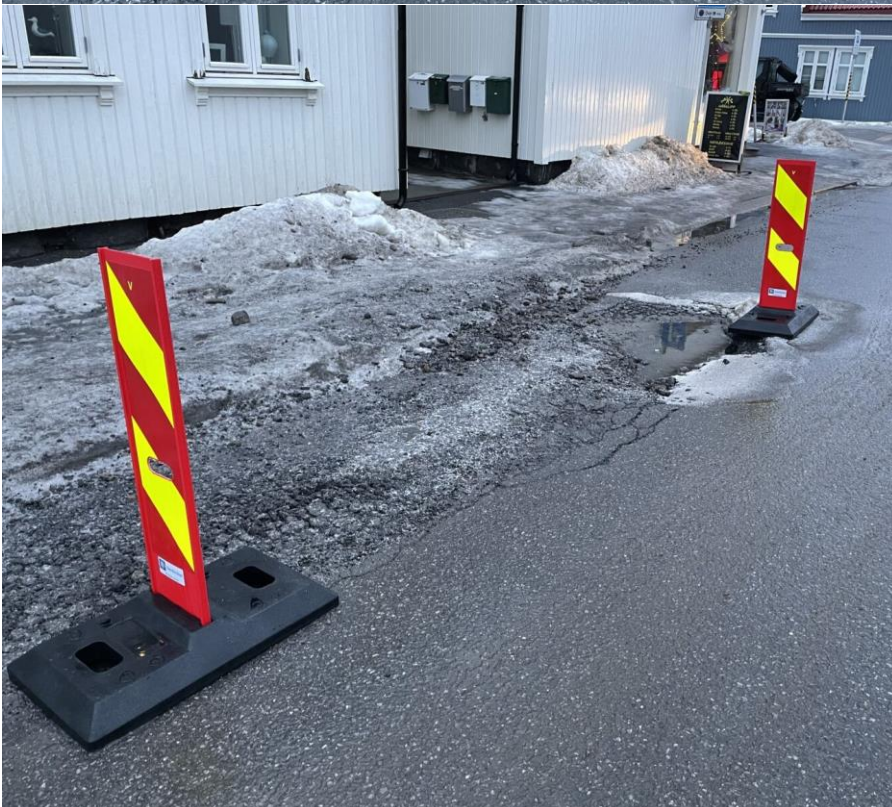
2024-01-25 ble det utført en tilstandsvurdering av vei og kulvert etter oppstått skade i Holmegata. Dekke hadde sprekt opp og det var tydelige skader i asfalten. Det vises til rapport:

Bilde 44: Bilder mellom Seierstengata og Huths gate tatt 2024-01-25.

Før reetablering bør det gjøres en vurdering av asfaltdekke på kulvert og overgang overbygning/kulvert for å sikre at dekke/overbygningen ikke sprekker opp i fremtiden.

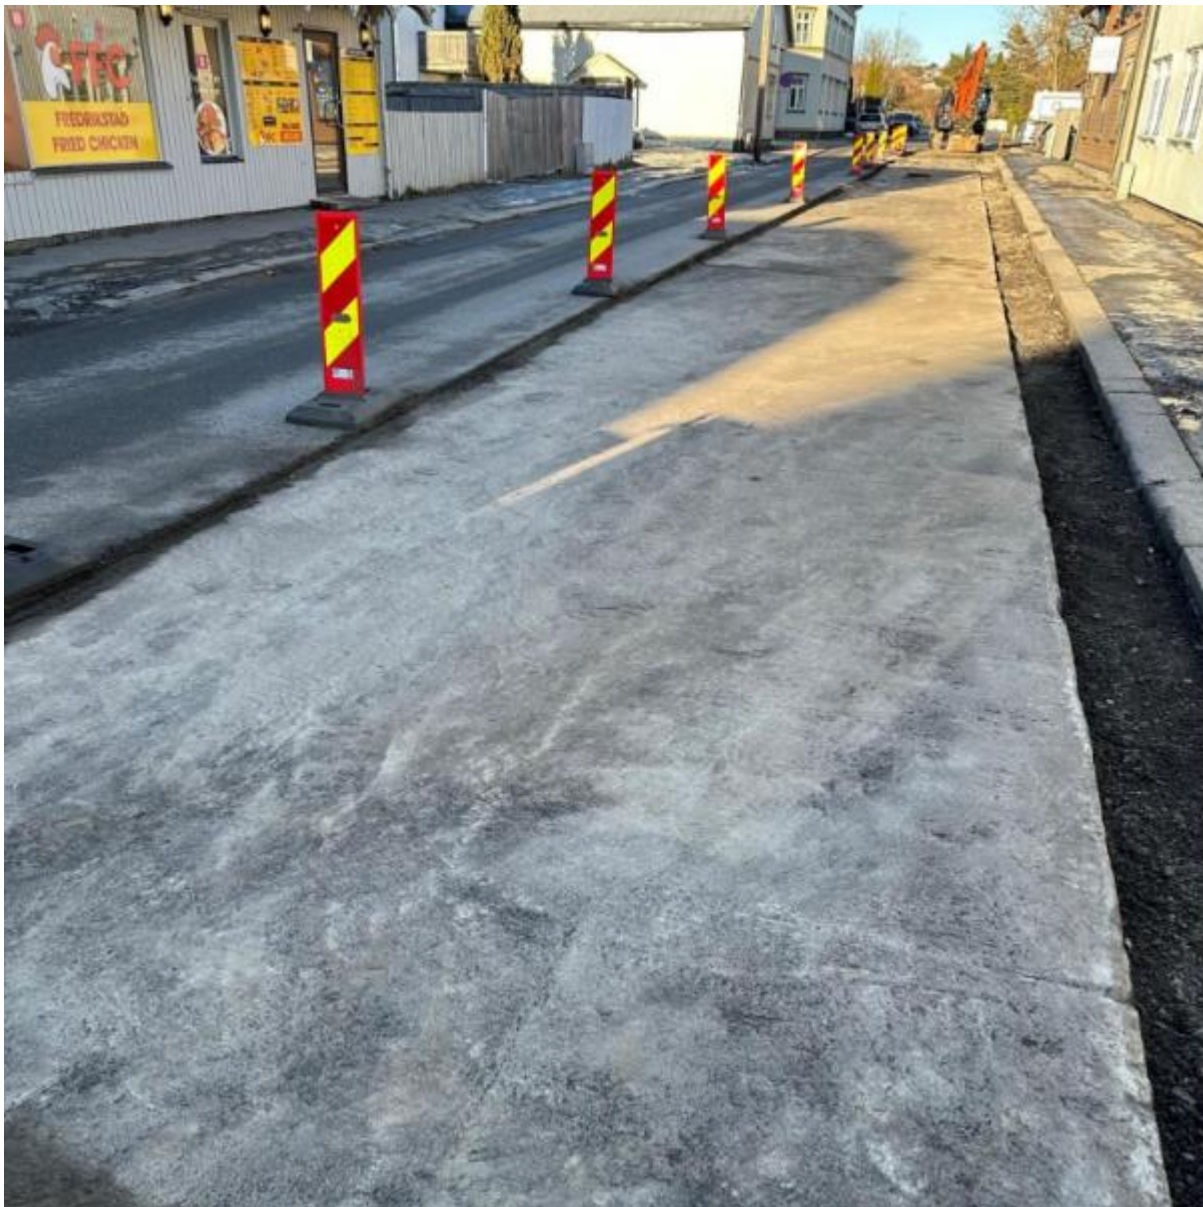
Kulverten ble frigravd når overbygningen til veien ble reparert. Det ble da avdekket at det er svært liten overdekning over kulverten. Dårlig drenering av asfalten og utførelse i overgangen fra kulverten og overbygningen før dekke legges kan gjøre at dekke sprekker opp.

Bilde 45: Avdekket kulverttak mellom Seierstengata og Huths gate. Bilde tatt 2024-02-01.
