Oppdragsgiver: **Fredrikstad kommune**  
Oppdragsnr.: **5133585** Dokumentnr.: **GEO-02**

## ► **Veumbekken – Områdestabilitet iht. NVEs veileder 1/2019**

### **1 Introduksjon**

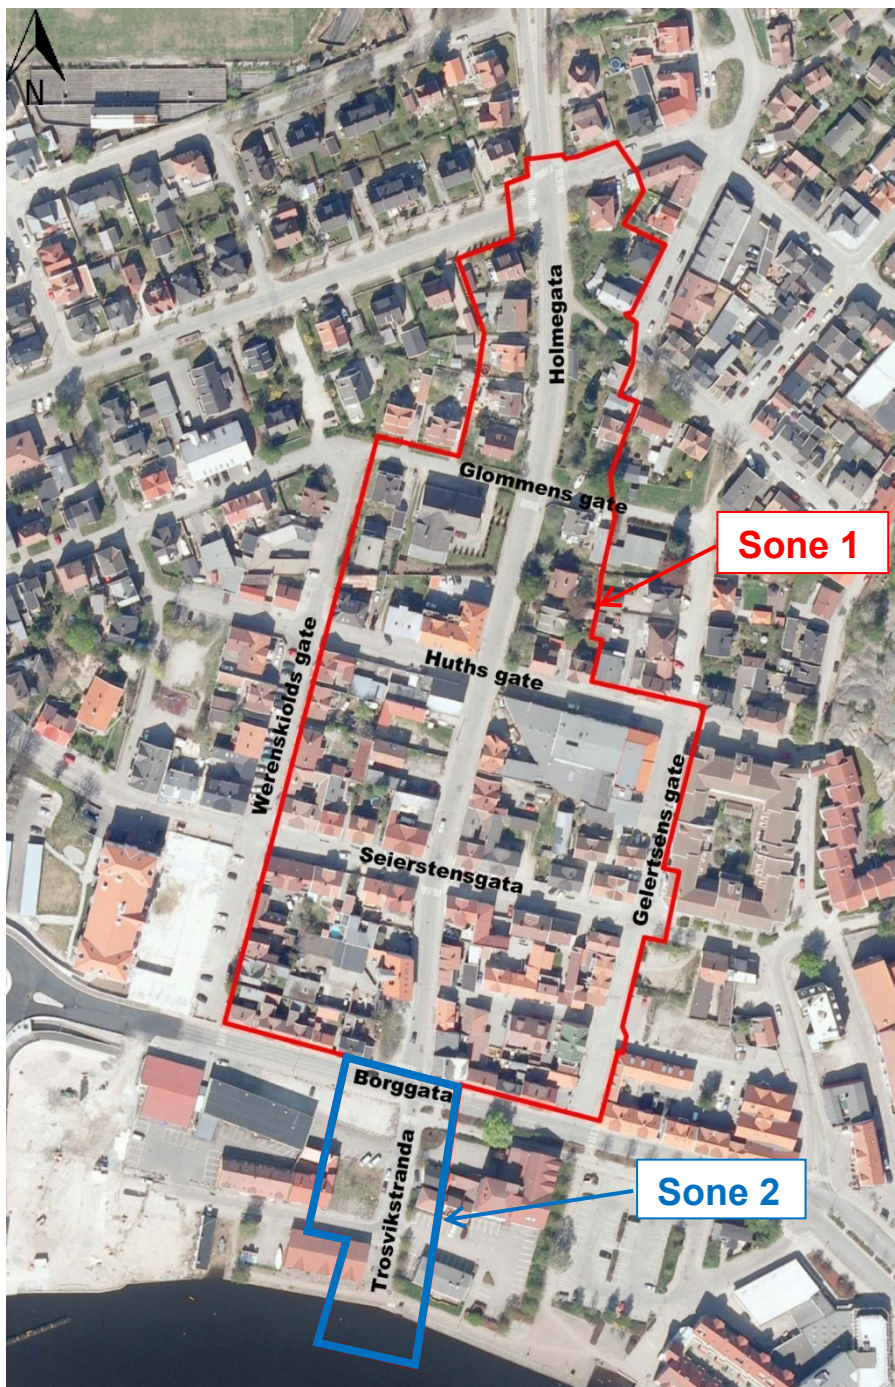
Veumbekken ligger i dag i kulvert under Holmegata, og har utløp i Vesterelva. Området som nå reguleres er vist i Figur 1 under.

Figur 1: Skisse planavgrensing (bakgrunn er flybilde fra 2015)

Området som reguleres er delt opp i to soner for vurdering av områdestabilitet (se Figur 1). Figur 10 angir utsnitt fra NVE-Atlas. Tabellene under gir vurdering som følger stegvis prosedyre i NVEs veileder [2], kap. 3.2, med henvisning til aktuelt steg gitt i parentes.

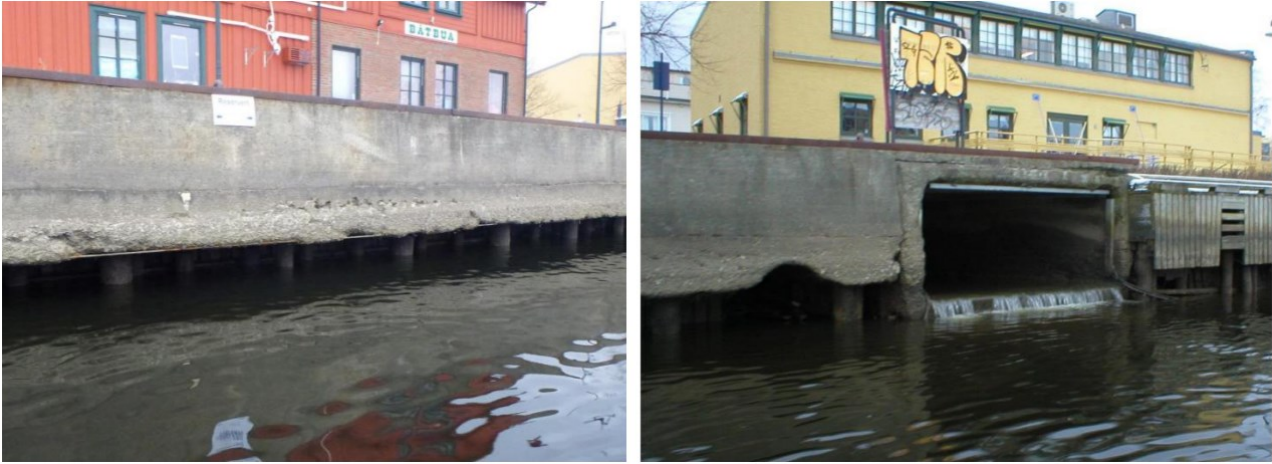
Sjøfronten ved Vesterelva består i dag av kai som antas å være bygget på 1960-tallet. Gjennom kommunen og Rambøll (som har jobbet med flere kailøsninger i området) har Norconsult fått oversendt notat med bilder tatt ved lavvann og en skisse av antatt tverrsnitt av kaikonstruksjon.

Det ser ut til at bilder og tverrsnitt samsvarer og viser trepeler under kaifrontbjelken og antatt trespunkt bakenfor. Horisontale laster er ivaretatt ved forankringsplate i bakkanten. Tverrsnittet er ikke målsatt så nøyaktige dimensjoner er ikke kjent.

Figur 3: Bilder tatt ved ekstremt lavvann. Foto: Rambøll
