Saksref.: 2013/14798-223

Dato: 25.10.2024

## **Veumbekken - Holmen. Notat til Planutvalget**

## Vurdering av flo- og flomforhold Tilleggsrapport

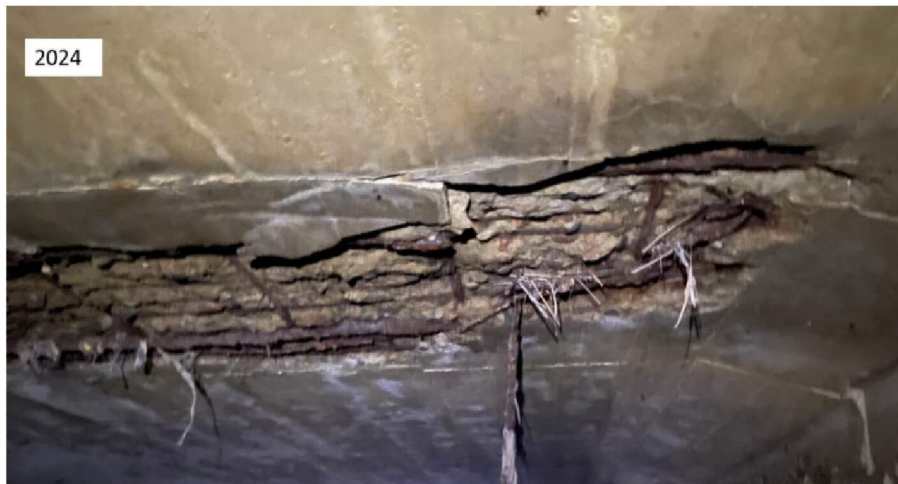
Bildene under viser kulverttaket der armeringen er blottlagt. Det er pågående korrosjon og midlertidige tiltak må utføres hvis man utsetter prosjektet flere år. Midlertidige reparasjoner og tiltak på kulverten er kostnadskrevenende og omfattende. I tillegg vil dette kun være midlertidige tiltak i påvente av en stor ombygging.

Taket i kulverten

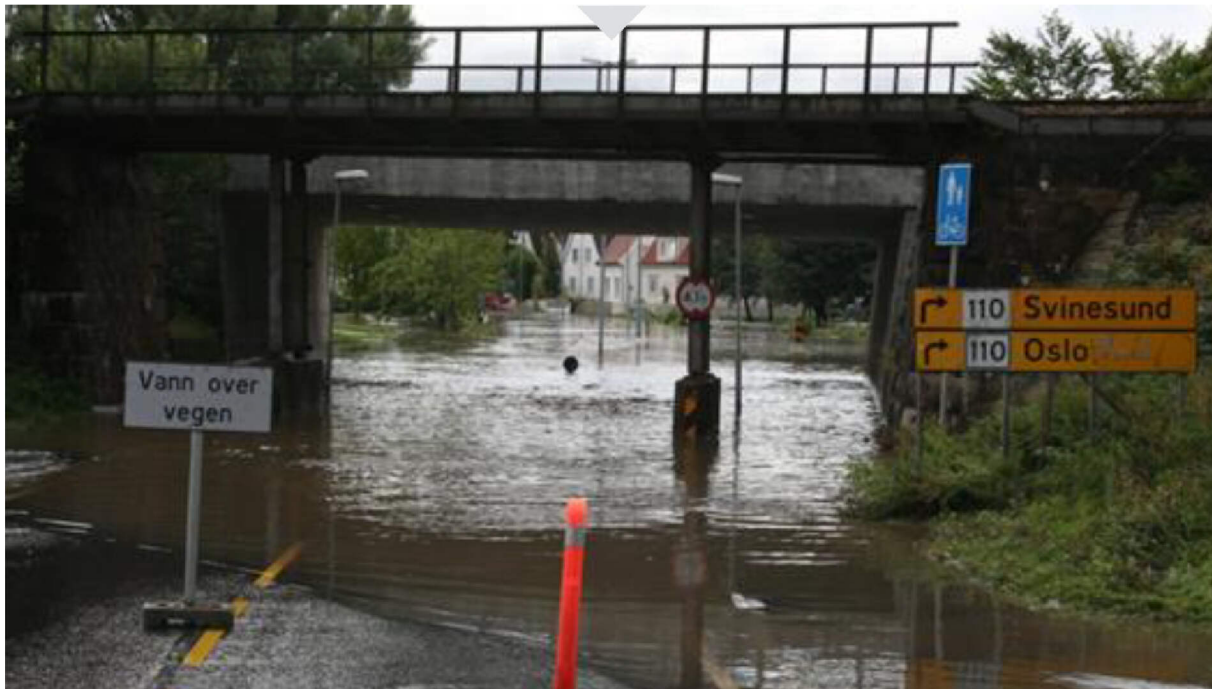
Undergangen ved Veumveien/Holmegata.

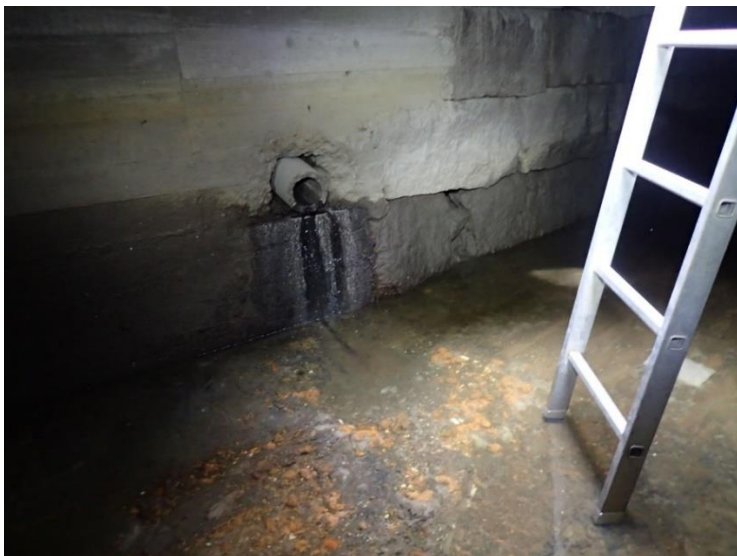
Ved profil 260 kommer det fra vest inn et spillvannsstikk fra en flermannsbolig som ser ut til å ha høy aktivitet. Dette kommenteres kun for å belyse et av separeringstiltakene som må utføres dersom det vurderes å gjenåpne bekkeløpet.

Bilde 28: Utløp spillvann fra flermannsbolig ved profil 260 (bilde fra 2020).

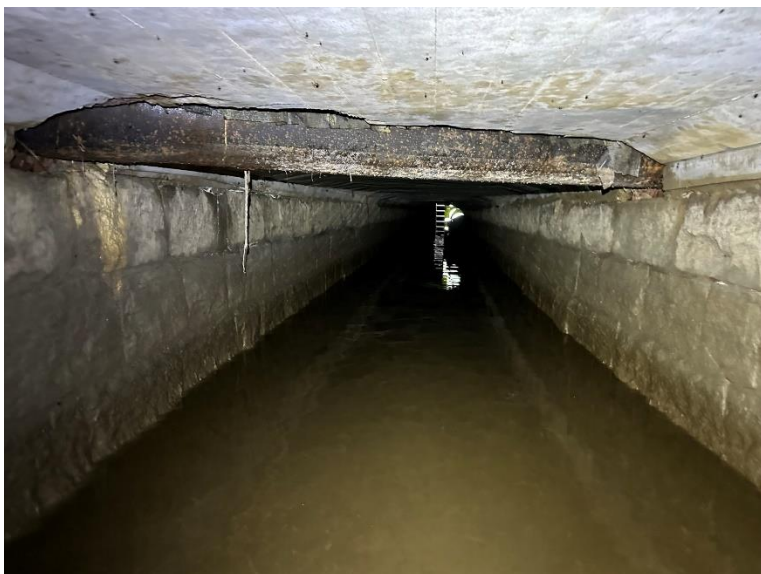
VA-anlegg (VL300) ved Oslogata.

Bilde 29: Kryssende VA-anlegg

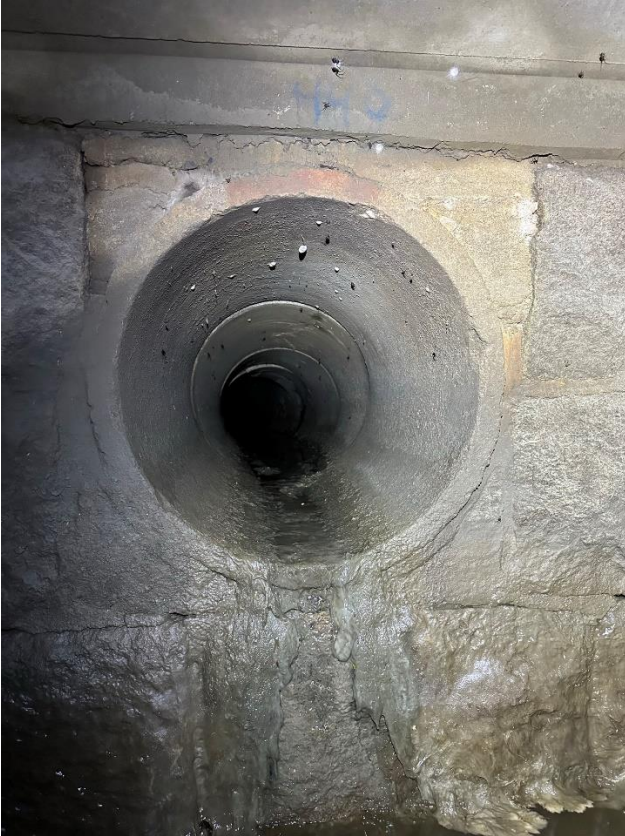
Kommunalt overløp (AFO600) fra Oslogata og Borredalen.

*Bilde 30: Kommunalt overløp fra Oslogata og Borredalen*

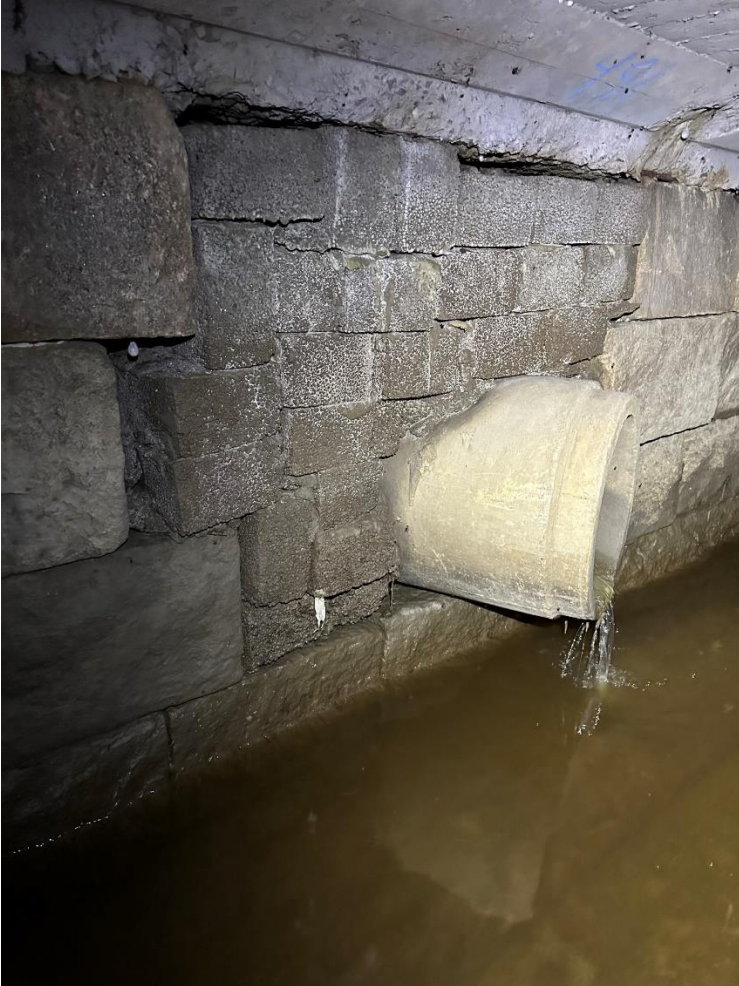
Kommunalt overløp (AFO550) fra Oredalen (overløp ved Kiwi).

*Bilde 31: Kommunalt overløp fra Oredalen (overløp ved Kiwi)*

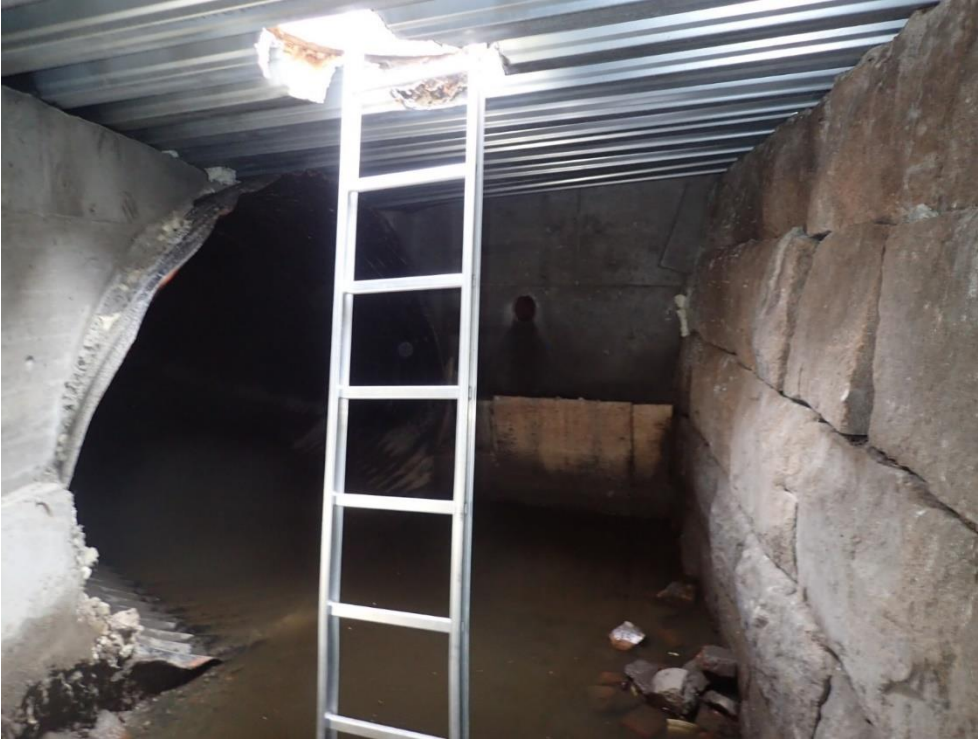
Kulvert omlagt i 2020 i forbindelse med utbygging av den gamle stadiontomta.

*Bilde 32: Innløp i omlegging av kulvert gjennom mauprofilrør i stål*

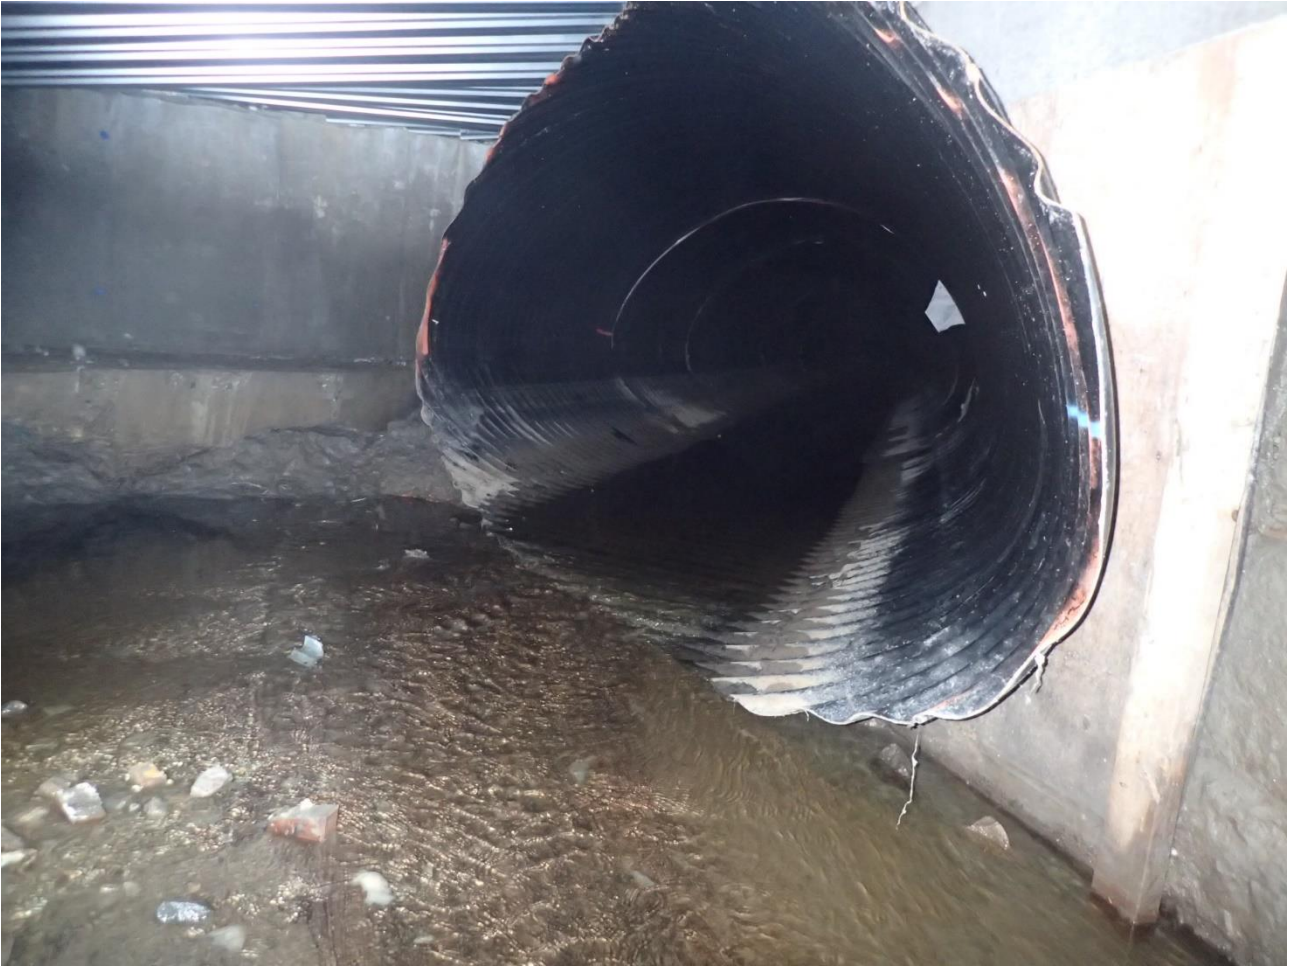
Bilde 33: Utløp nytt stålør

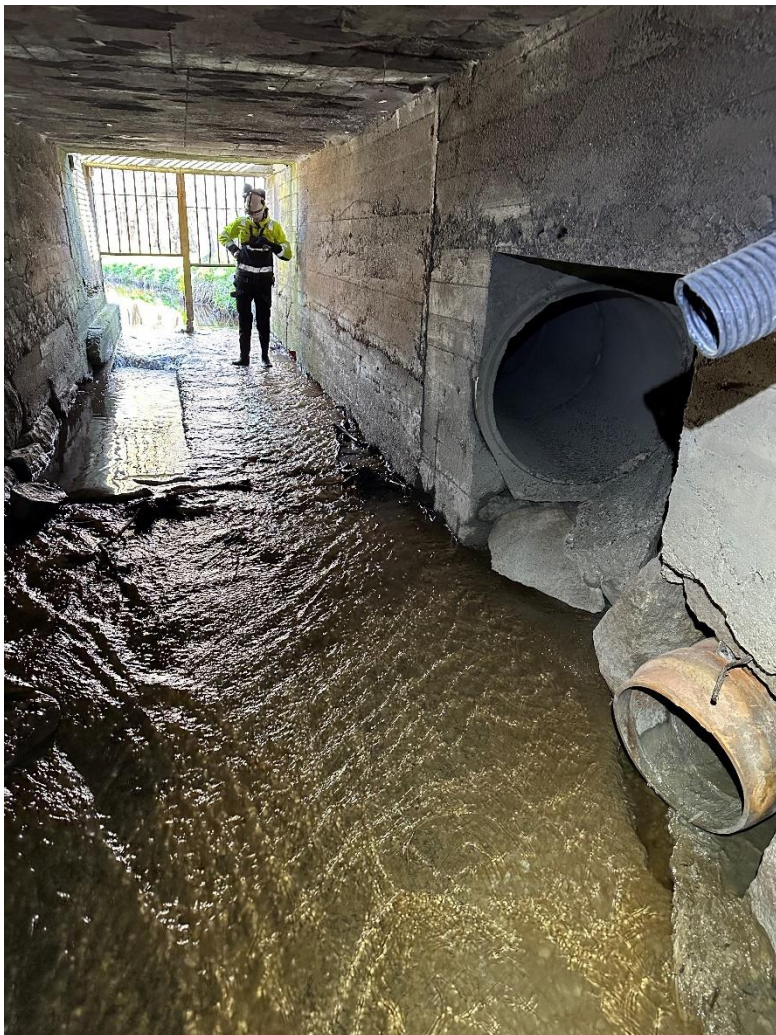
Kommunale overløp (AFO 400 overløp og AFO800 nødoverløp)

Bilde 35: Kommunalt overløp og nødoverløp

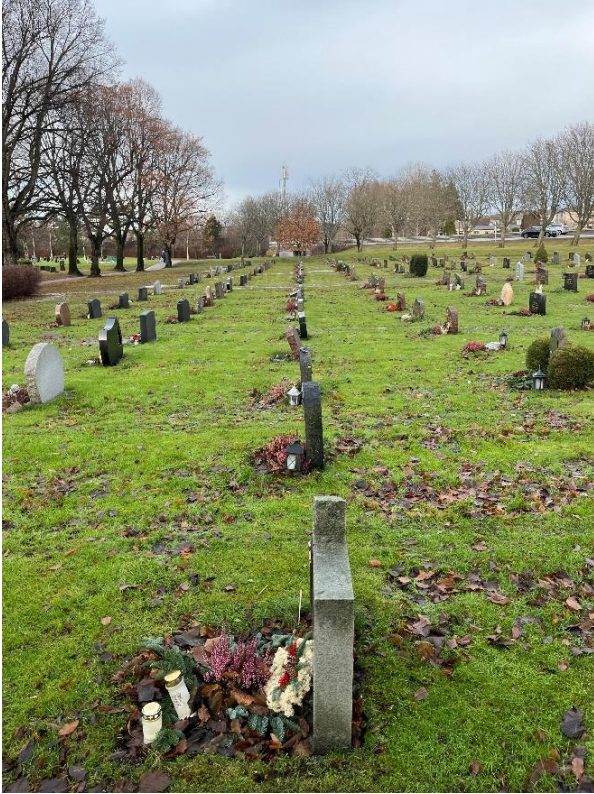
Trasè over gravlund er noe ujevn, men antas å være normal tilstand. Kum plassering i enden av gravlund mot kulvert ligger i et lavpunkt. Usikkert om dette skyldes setninger eller normal terrengarronding.

Bilde 37: Gravlund i retning mot Rv. 110

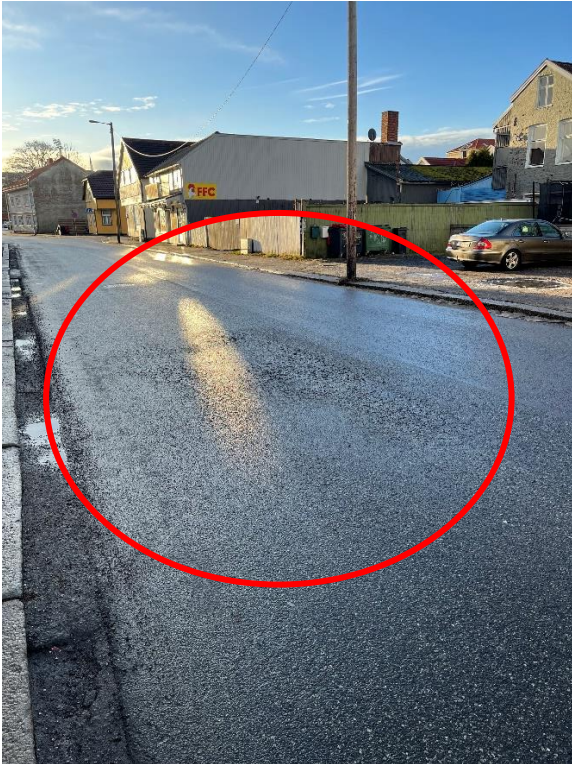
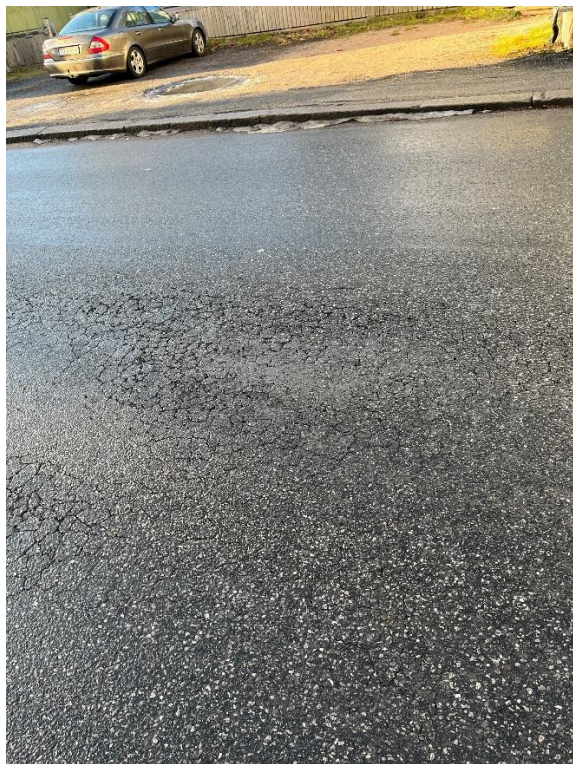
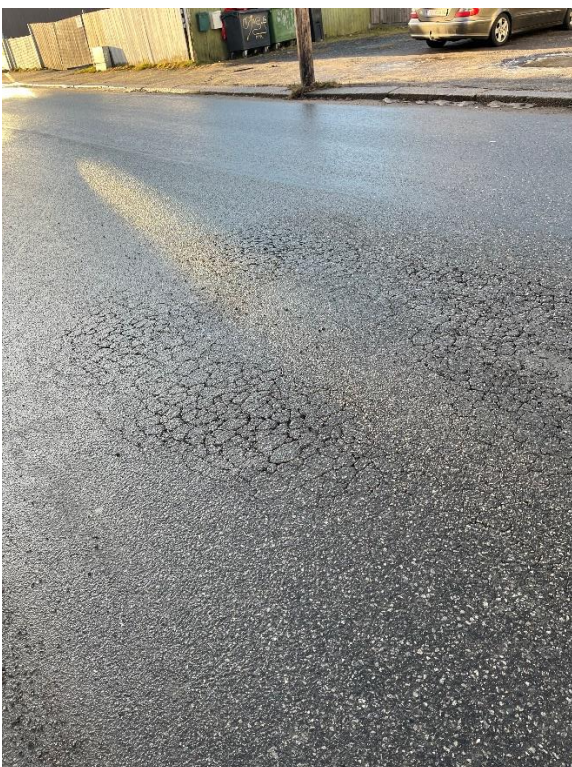
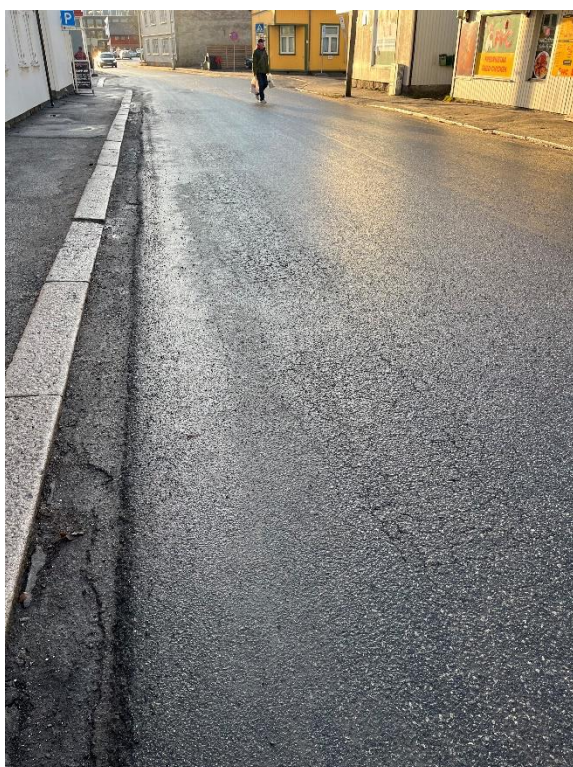
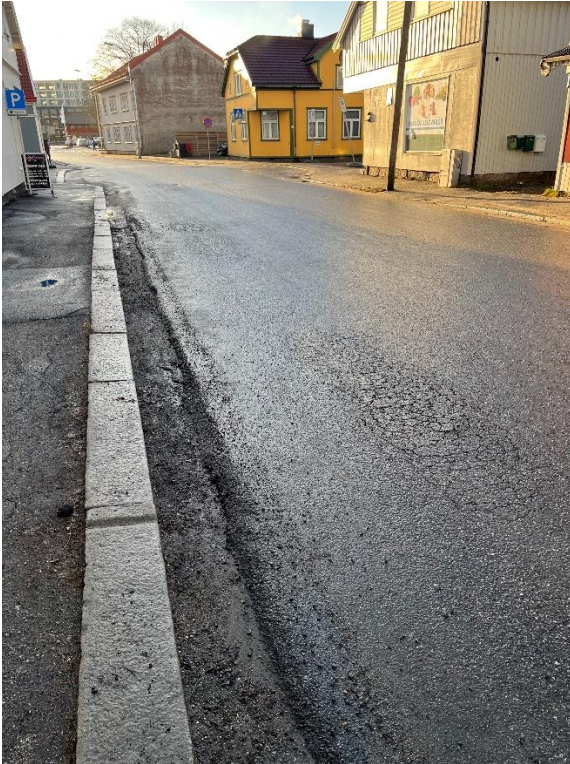
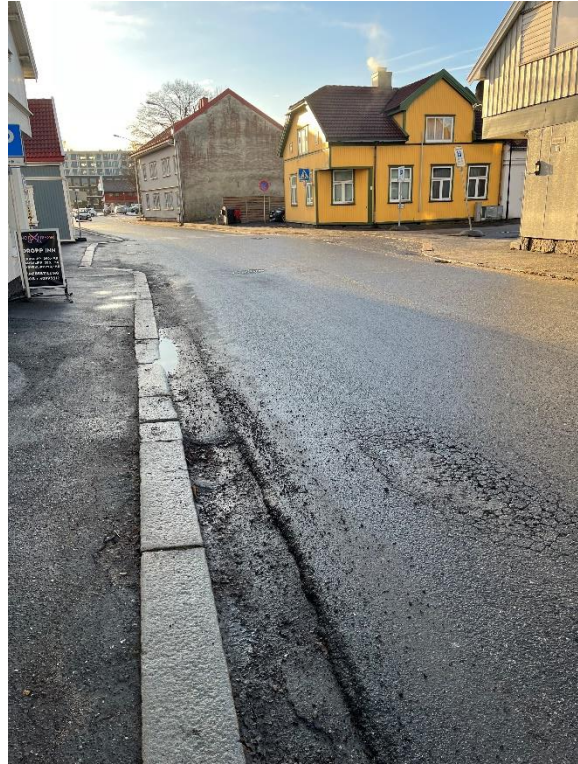
Bilde 41: På hver side av kulvert ut i Vesterelva er det setninger.

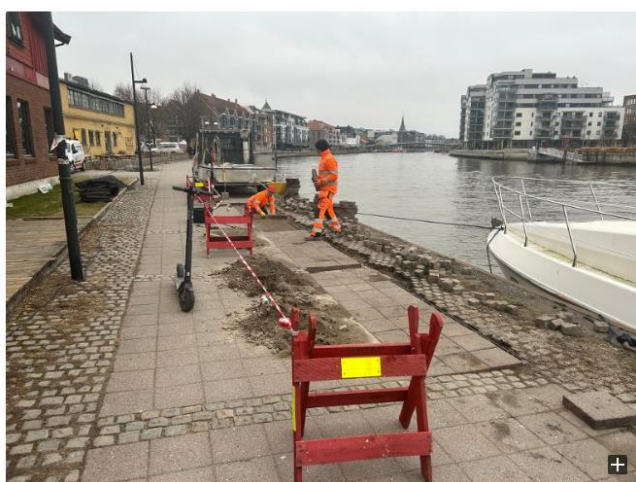
## Synkehull på elvepromenaden

Bilde 42: I mars 2024 ble det utført utbedringer av setningskader ved bryggen foran Trosvikstranda 11A.

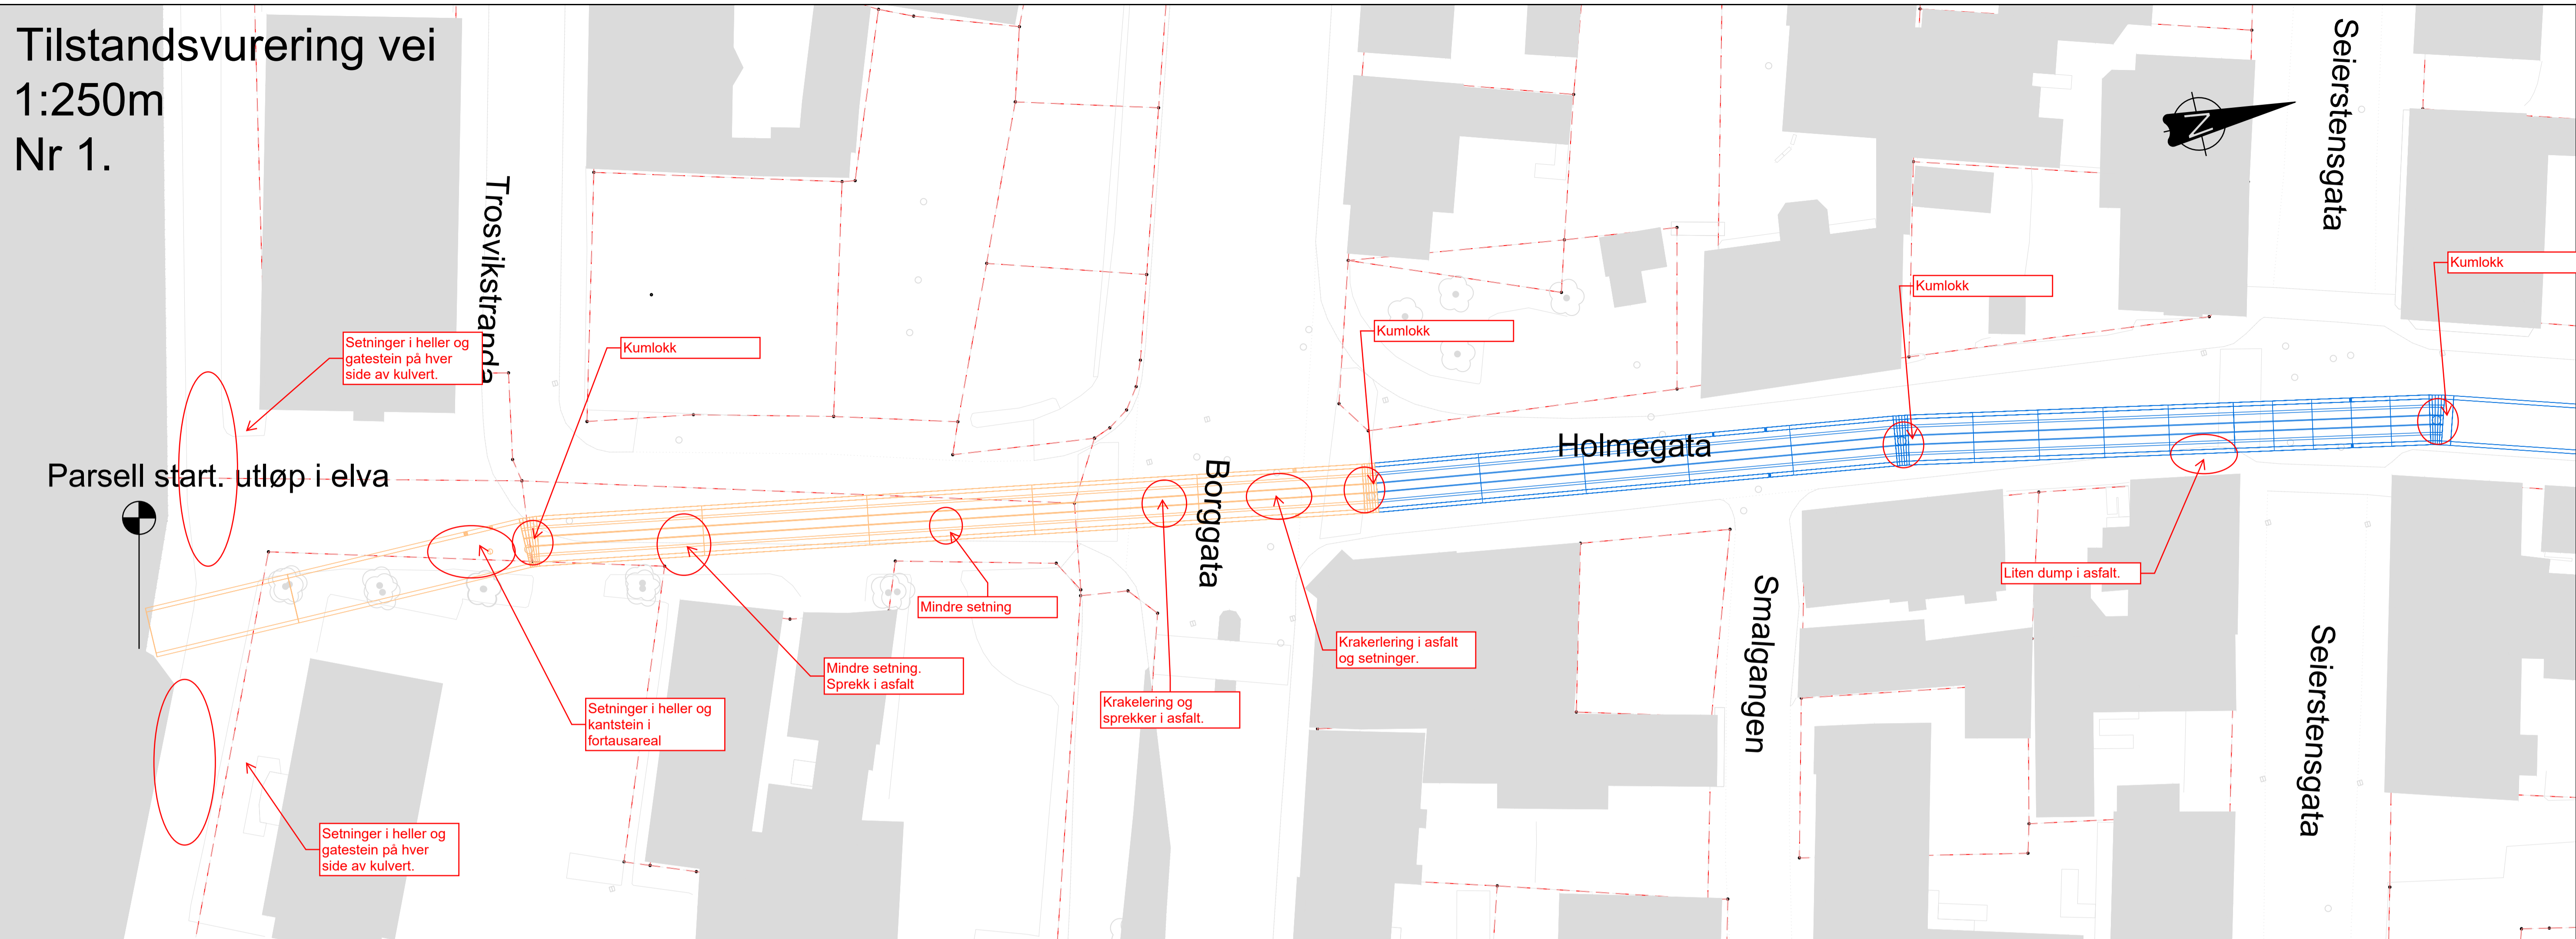
# Tilstandsvurering vei 1:250m Nr 1.

Holmegata fra Borggata til Rv. 110 ser ut til å ha et forholdsvis nytt asfaltdekke. På strekningen sørover mot Glommens gate ser veidekke helt og fint ut, mens det videre nedover er noen skader som kan skyldes både dårlig utførelse av nytt asfaltdekke eller at det skjer noe i grunnen under veibanen.
